**EKSPERTYZA TECHNICZNA BUDYNKU MUZEUM MIASTA  
ZGIERZA**

**95-100 ZGIERZ ul. DĄBROWSKIEGO 21**

**EKSPERTYZA BUDOWLANA**

*Łódź marzec, 2009 r.*

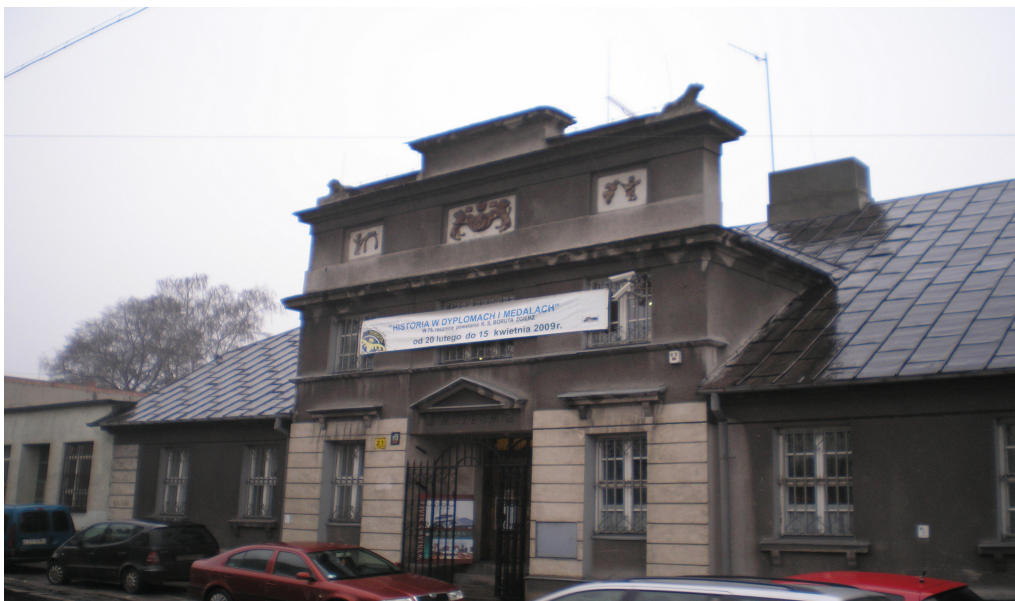
Fot. Widok frontu od ulicy.

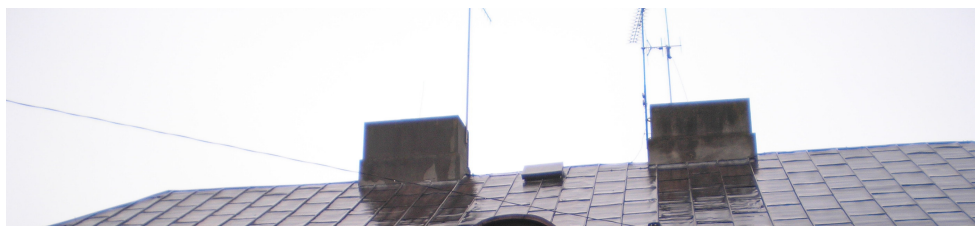
Fot.2 Widok od podwórka
