## **OPRACOWANIE nr 73/CUT/10/PK**

**Dokumentacja projektowa dla zadania**  
***„ Wykonanie prac remontowo- konserwatorskich***  
***wieży kościoła pw. Św. Katarzyny w Zgierzu wraz***  
***z przystosowaniem kondygnacji poziomu balkonów***  
***dla potrzeb platformy widokowej”***  
**Program konserwatorski- branża arch. konstrukcyjna**

**Parafia Rzymsko- Katolicka pw. Św. Katarzyny**  
.....**95-110 Zgierz, Plac Jana Pawła II nr 11/13**.....

POLSKI ZWIĄZEK INŻYNIERÓW I TECHNIKÓW BUDOWNICTWA  
ODDZIAŁ W ŁÓDZI  
**ZESPÓŁ RZECZOZNAWCÓW**  
90-103 Łódź, ul. Piotrkowska 94 Vlp  
tel./fax (0-42) 630 10 25  
90-007 Łódź, pl. Komuny Paryskiej 5a  
NIP 725-002-89-48, REGON 470765247  
**Grudzień 2010.**

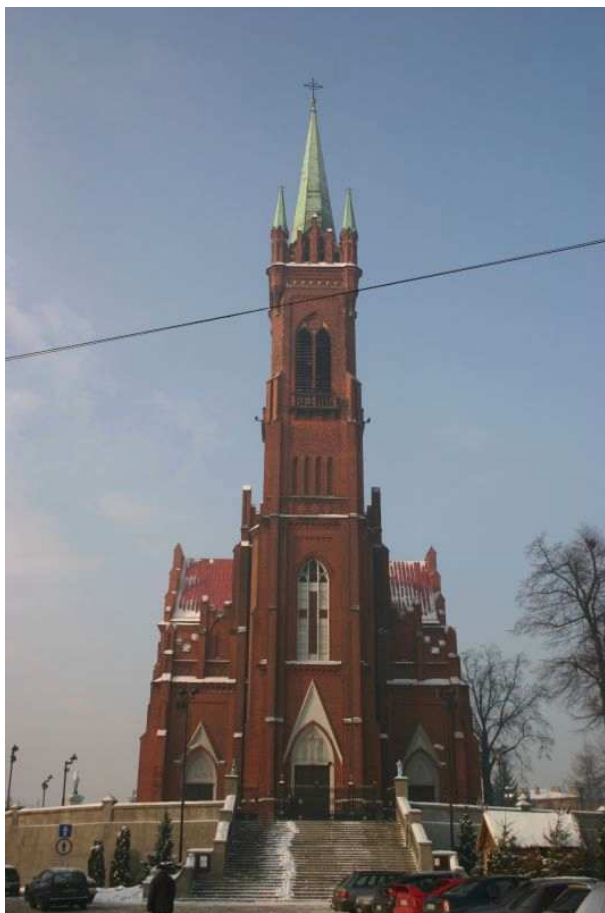
Fot.1 Elewacja wschodnia (frontowa)

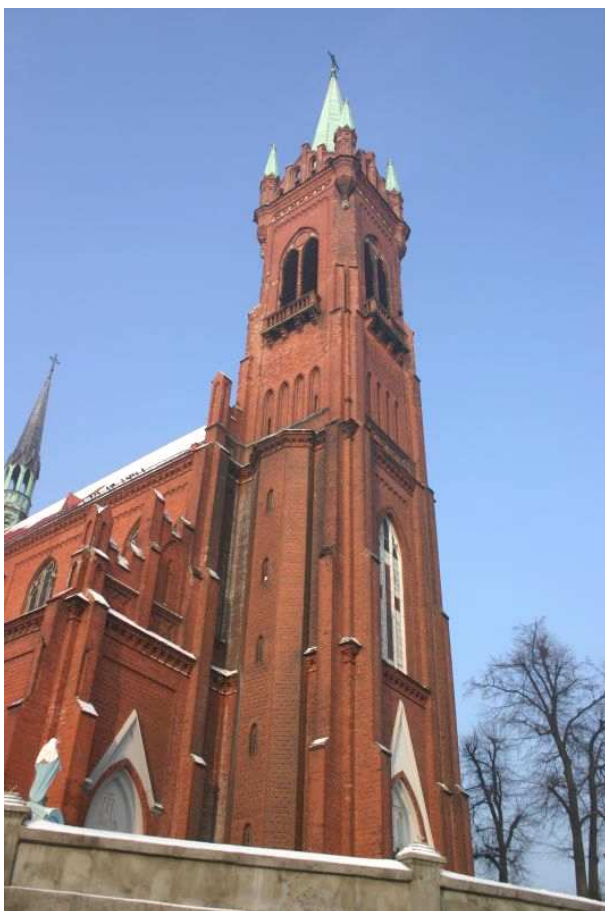
Fot.2 Narożnik południowo-wschodni

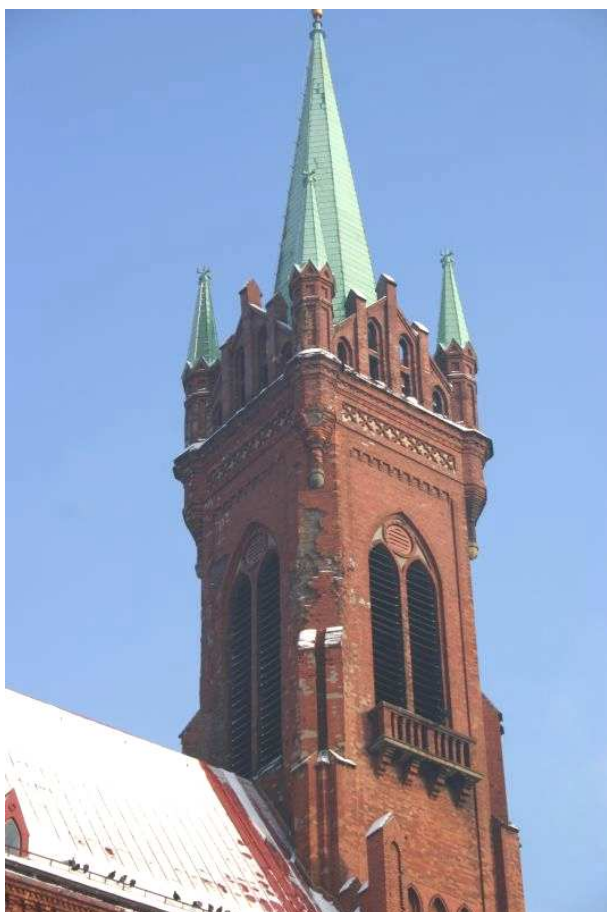
Fot.3 Narożnik południowo-zachodni

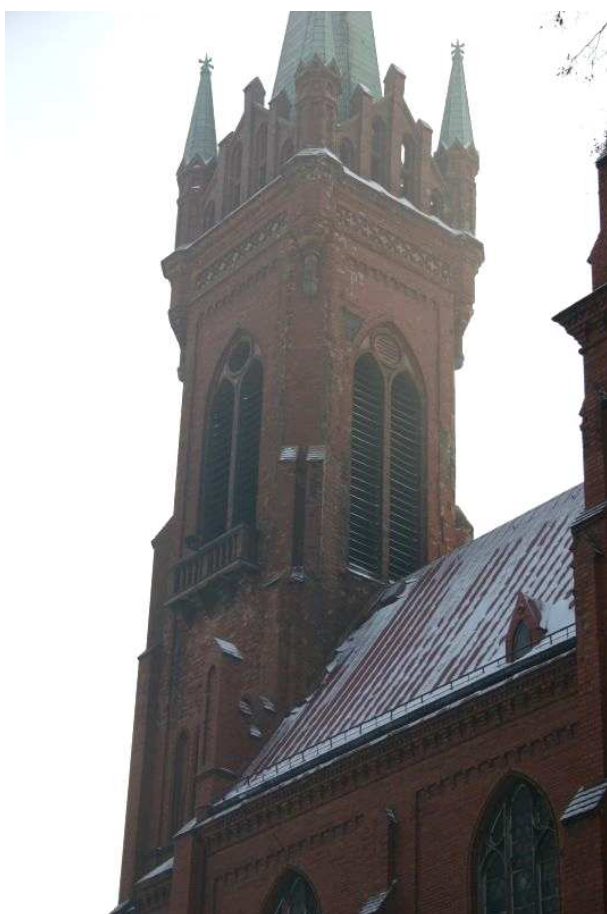
Fot.4 Narożnik północno-zachodni

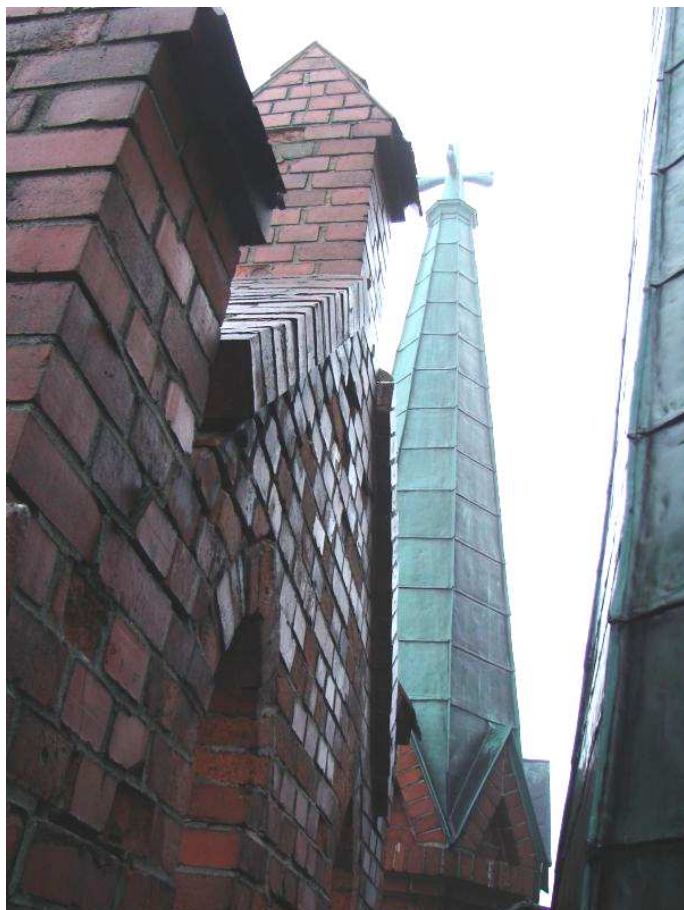
Fot.5 Attyka na elewacji północnej

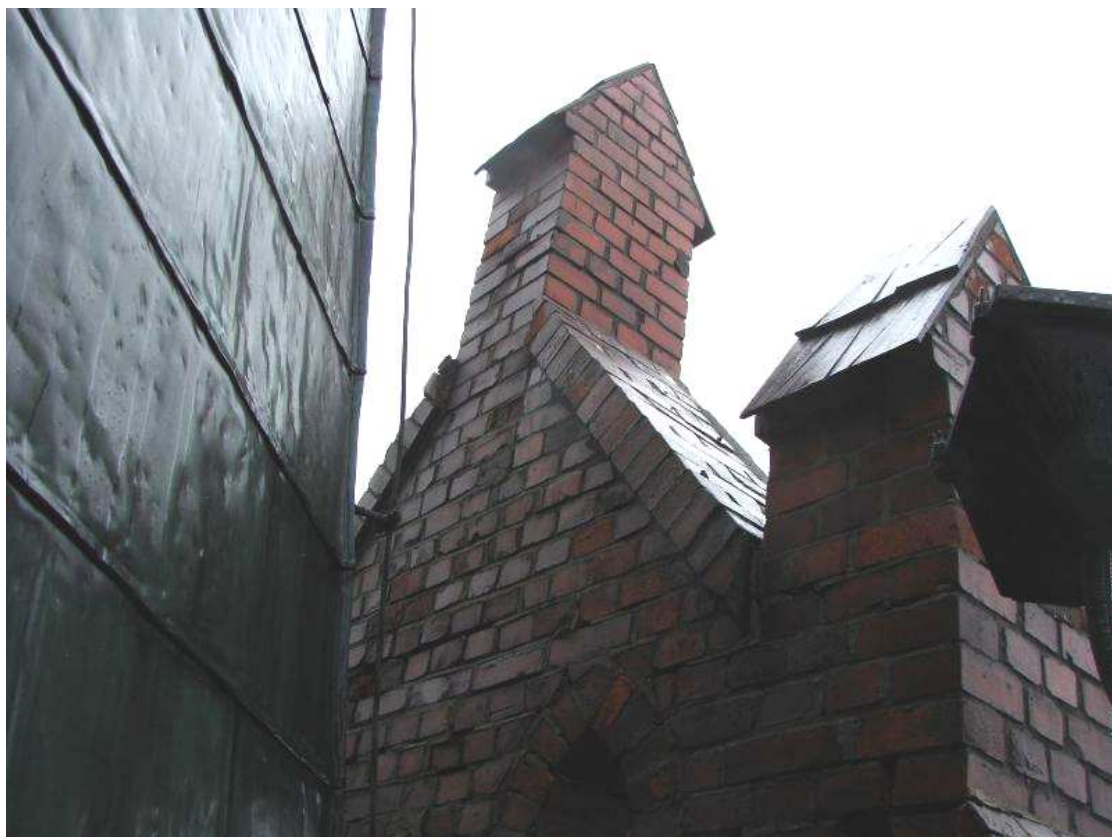
Fot.6 Attyka na elewacji zachodniej (od strony nawy kościoła)

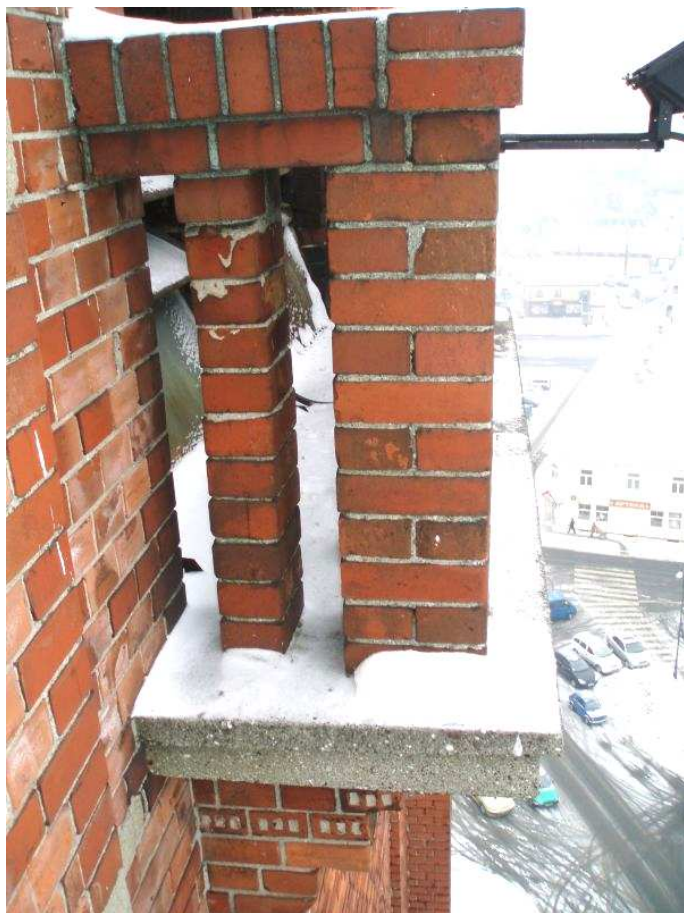
Fot.7 Balkon na elewacji południowej

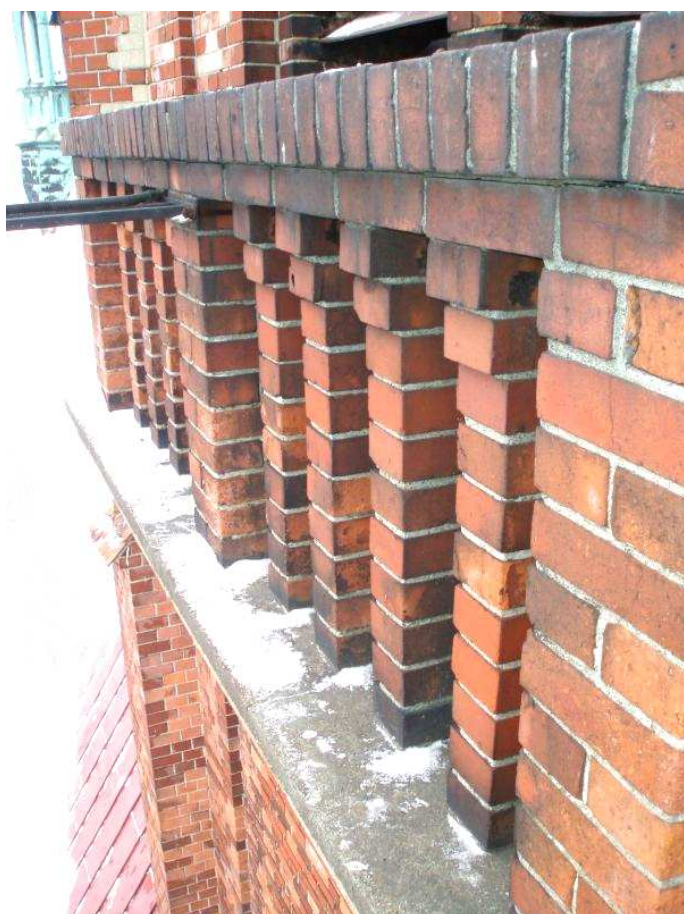
Fot.8 Balkon na elewacji południowej

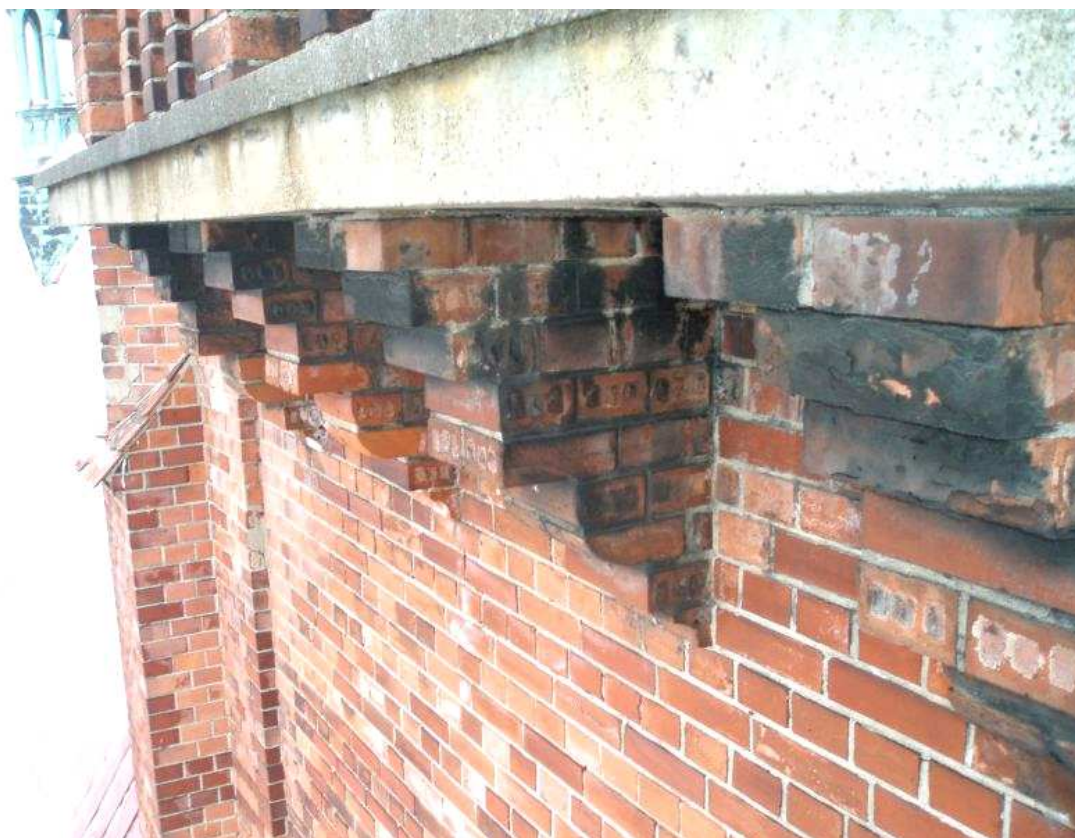
Fot.9 Konsola balkonu na elewacji południowej

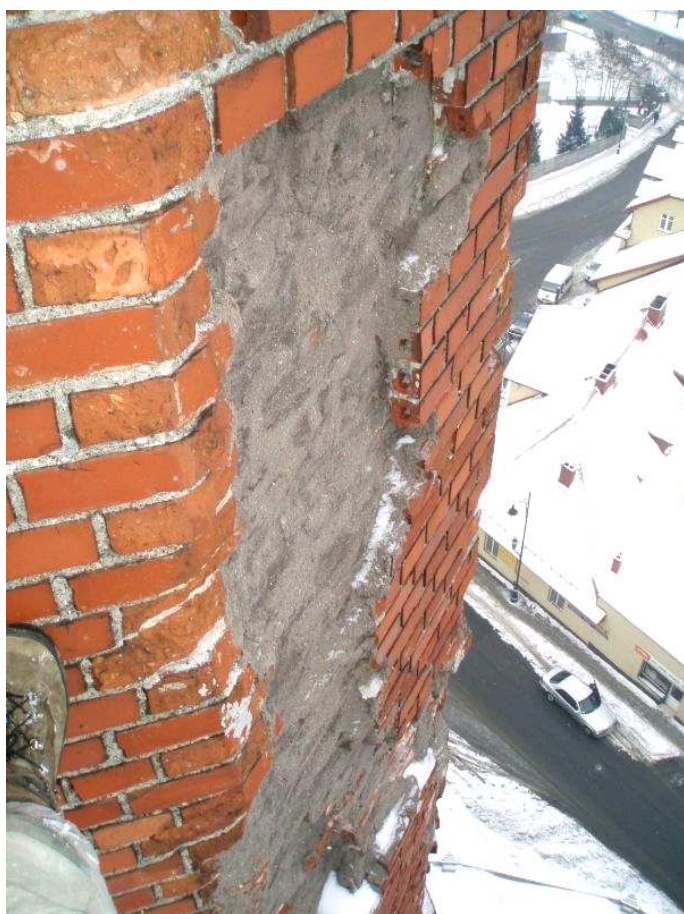
Fot.10 Licówka na elewacji zachodniej

- oczyszczenie powierzchni cegieł,
- usunięcie cementowych fug na spoinach warstwy licowej,
- odsalanie fragmentów pokrytych wykwitami solnymi,
- wzmocnienie uszkodzonych cegieł,
- naprawę spękań muru,
- wymianę odspojonej i odtworzenie zniszczonej warstwy licowej muru,
- uzupełnienie spoin,
- uzupełnienie obróbek z dachówek ceramicznych na pilastrach i szkarbach,
- wzmocnienie attyk na szczycie wieży,
- naprawa i malowanie laskowań z kształtek betonowych, uzupełnienie i czyszczenie witraży, czyszczenie szklenia, malowanie żaluzji,
- hydrofobizację elewacji.

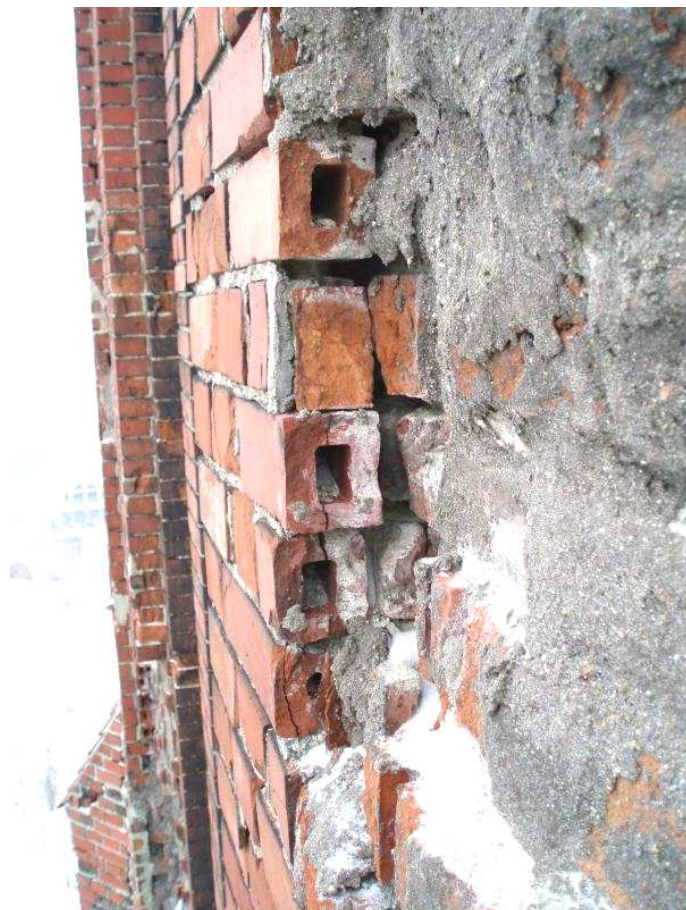
Fot.11 Licówka na elewacji zachodniej

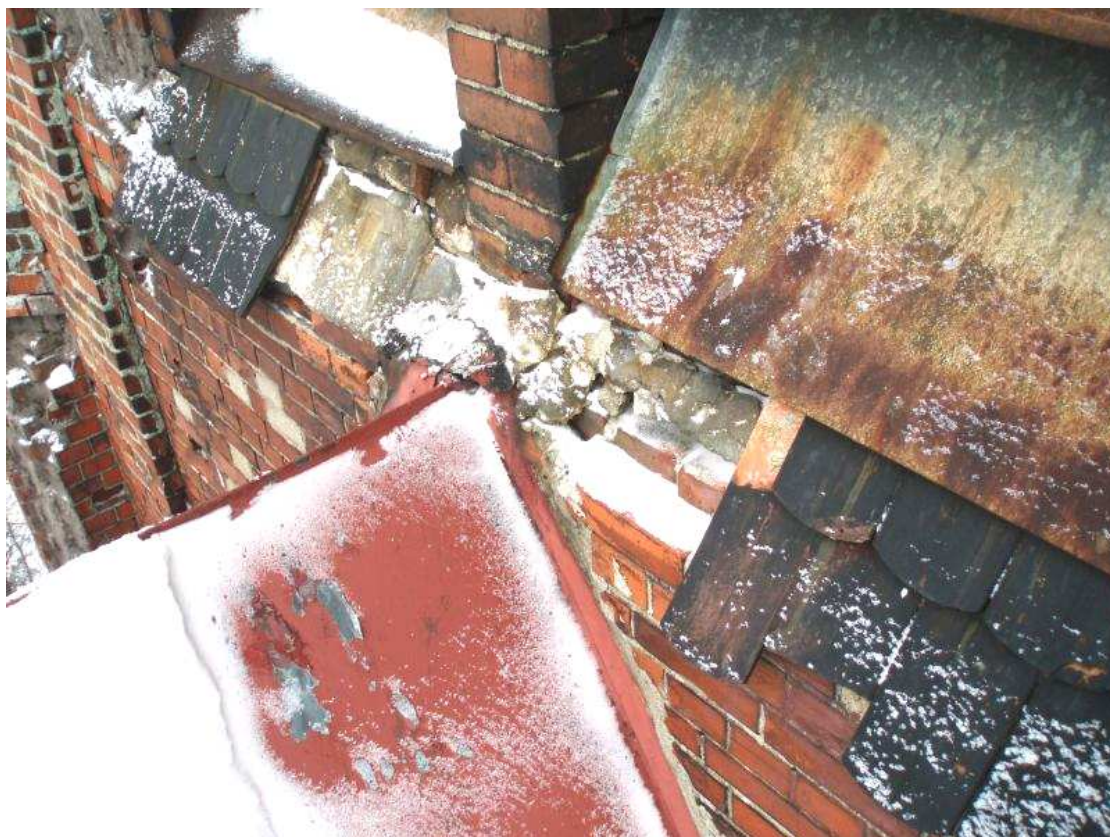
Fot.12 Obróbka z dachówki na elewacji zachodniej

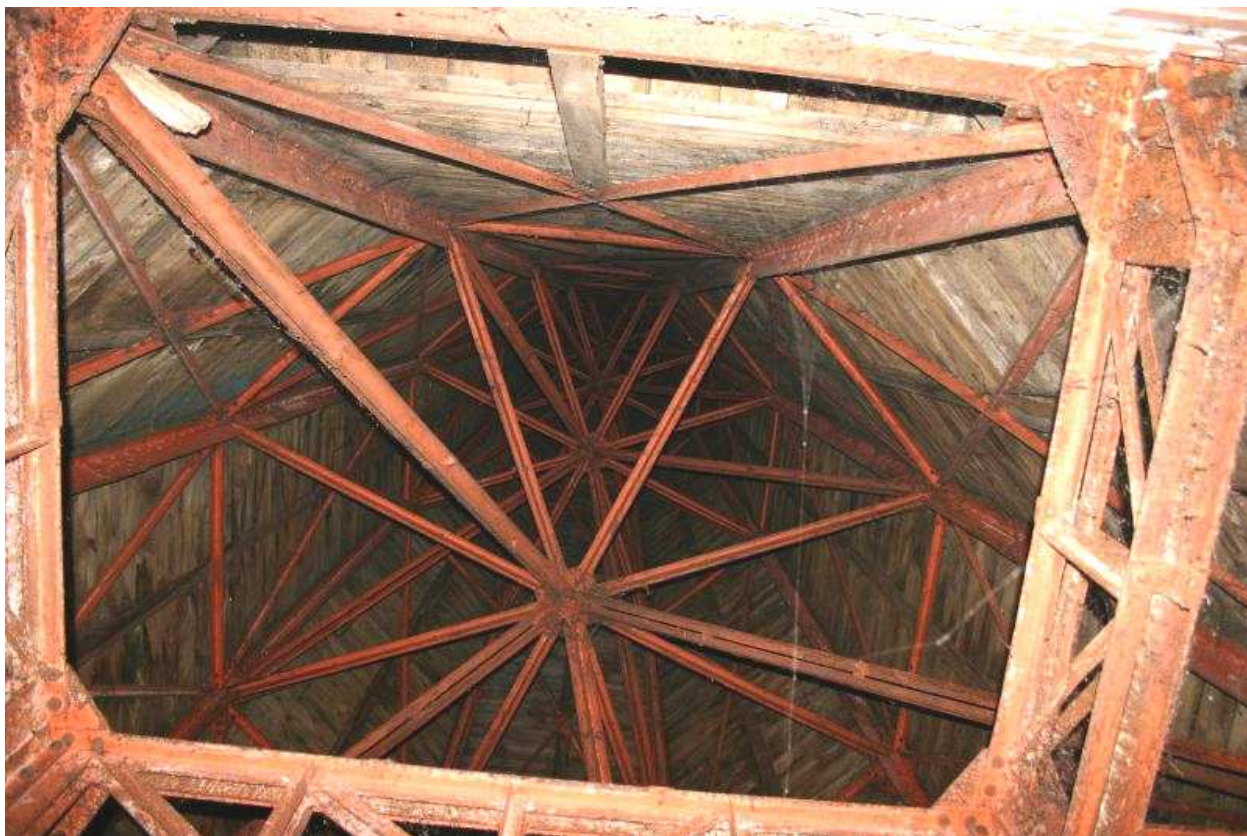
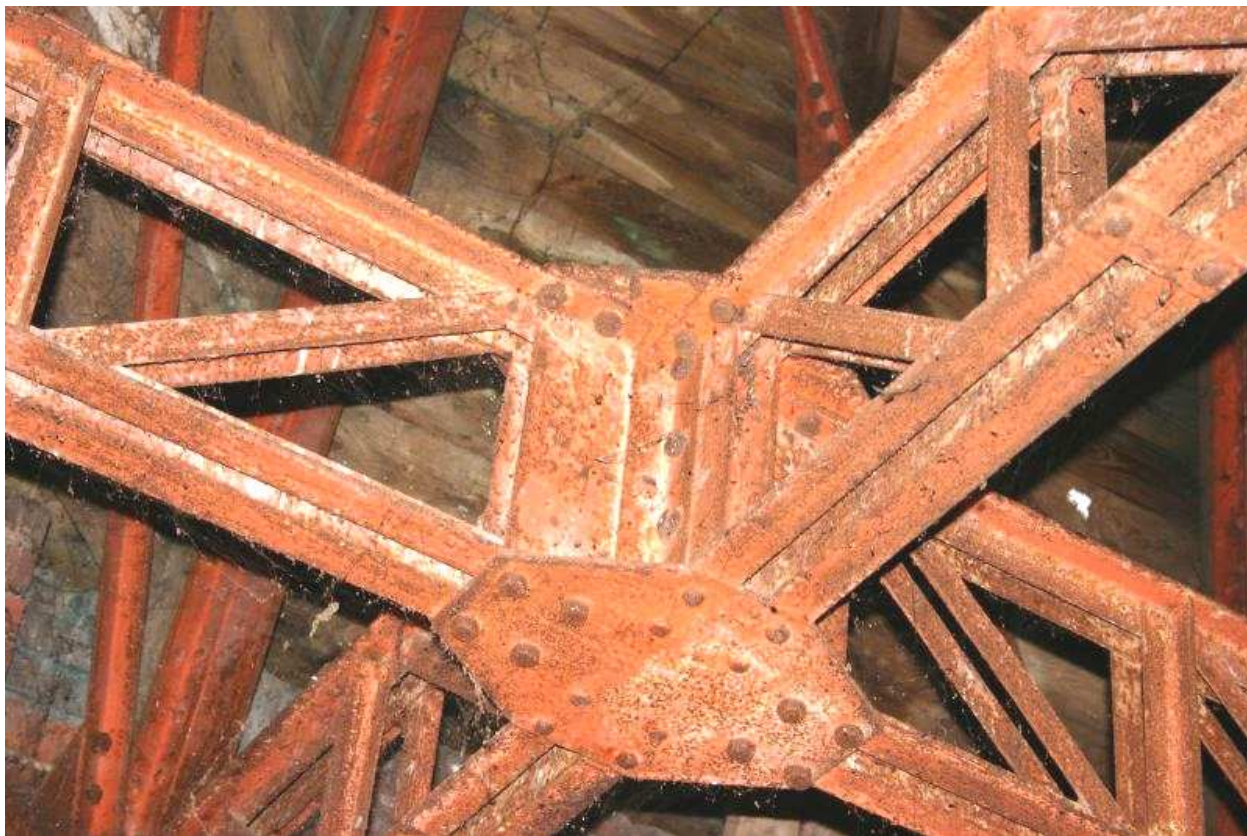
strukcyjne i wykończeniowe. Na szczególną uwagę zasługuje konstrukcja nośna iglicy wieży (fotografie 13 i 14 w Załączniku nr 1) oraz drewniane schody i stolarka okienna (fotografie 15 i 16 w Załączniku nr 1). Poza wnętrzem wieży w bardzo dobrym stanie zachowała się więźba o wiązarach wieszarowych dwu-wieszakowych z górną płatwią opartą na stolcach pochyłych (koźlowych).

Fot.13 Stalowa konstrukcja nośna dachu wieży

Fot.14 Stalowa konstrukcja nośna dachu wieży

Stalową konstrukcję iglicy wieży należy oczyścić z rdzy i starych powłok malarskich. Luźne nity należy wymienić i zastąpić nowymi zakuwanymi na gorąco lub śrubami sprężonymi zamaskowanymi sferycznymi nakładkami upodabniającymi śruby do nitów. Pierwotnie stalowa konstrukcja była miniowana, należy zachować oryginalny kolor powłoki antykorozyjnej. Dach nad nawą główną w przypadku ekspozycji należy oczyścić i zabezpieczyć antykorozyjnie. Pokrycie dachowe na iglicy i wieżyczkach wymaga jedynie drobnych zabiegów naprawczych.

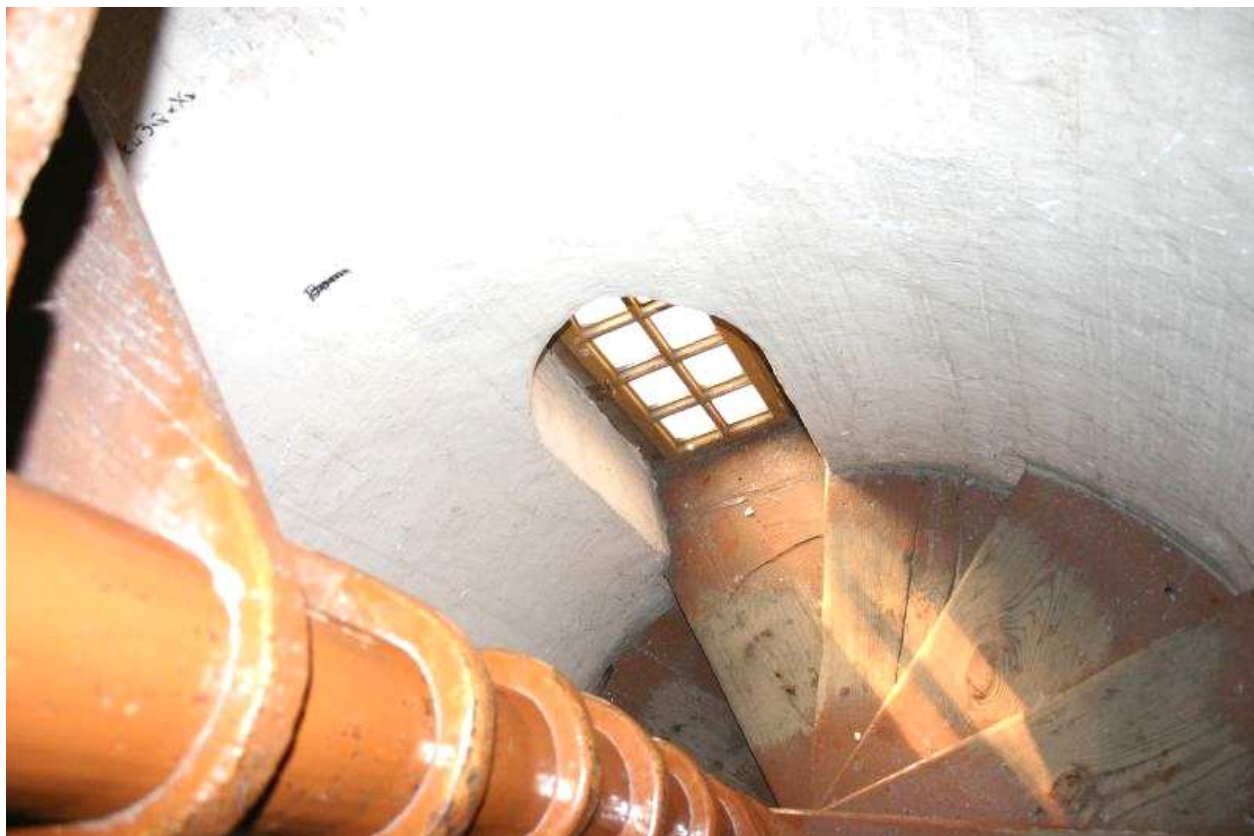
Fot.15 Drewniane schody i okno w wieżycze południowej

Należy przeprowadzić konserwację schodów kręconych w południowej przybudówce wieży. Powierzchnia stopni nosząca ślady zużycia powinna być zachowana w formie niezmienionej. Wszelkie wzmocnienia stopni powinny być wykonane na powierzchni spodniej. Na schodach należy odnowić powłokę antykorozyjną z farby olejnej. Kolor należy ustalić na podstawie badań stratygraficznych.

Znajdujące się w przybudówkach wieży okna należy poddać konserwacji. Po zdjęciu skrzydeł należy przeprowadzić badania stratygraficzne powłoki malarskiej. Następnie przeprowadzić renowację skrzydeł i ościeżnic zachowując oryginalne okucia i w miarę możliwości oryginalne szklenie. Drzwi wewnętrzne prowadzące do przybudówek wieży oraz pomiędzy południową przybudówką a chórem należy poddać konserwacji na podobnych zasadach co okna. Drzwi prowadzące na poddasze nawy głównej nie przewiduje się do zachowania.

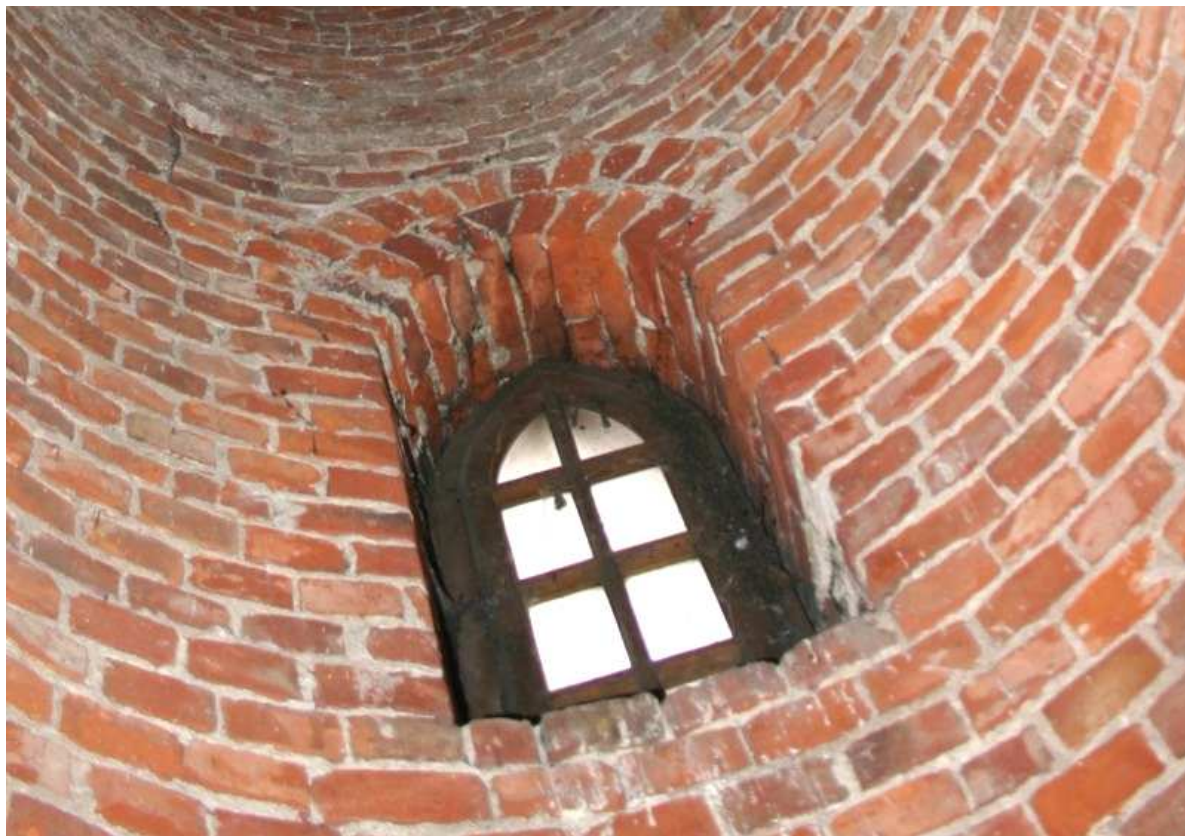
Fot.16 Okno w wieżycze północnej

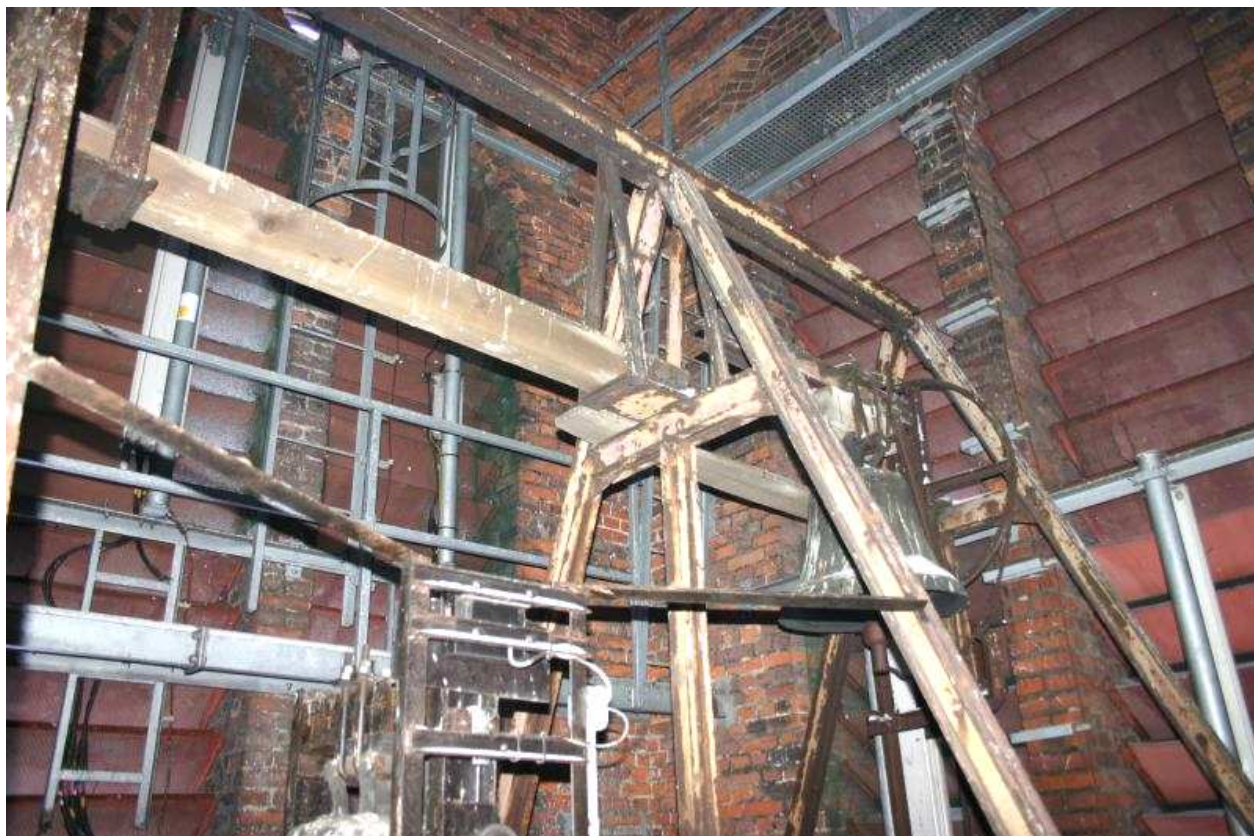
Fot.17 Stalowa rama dzwonów

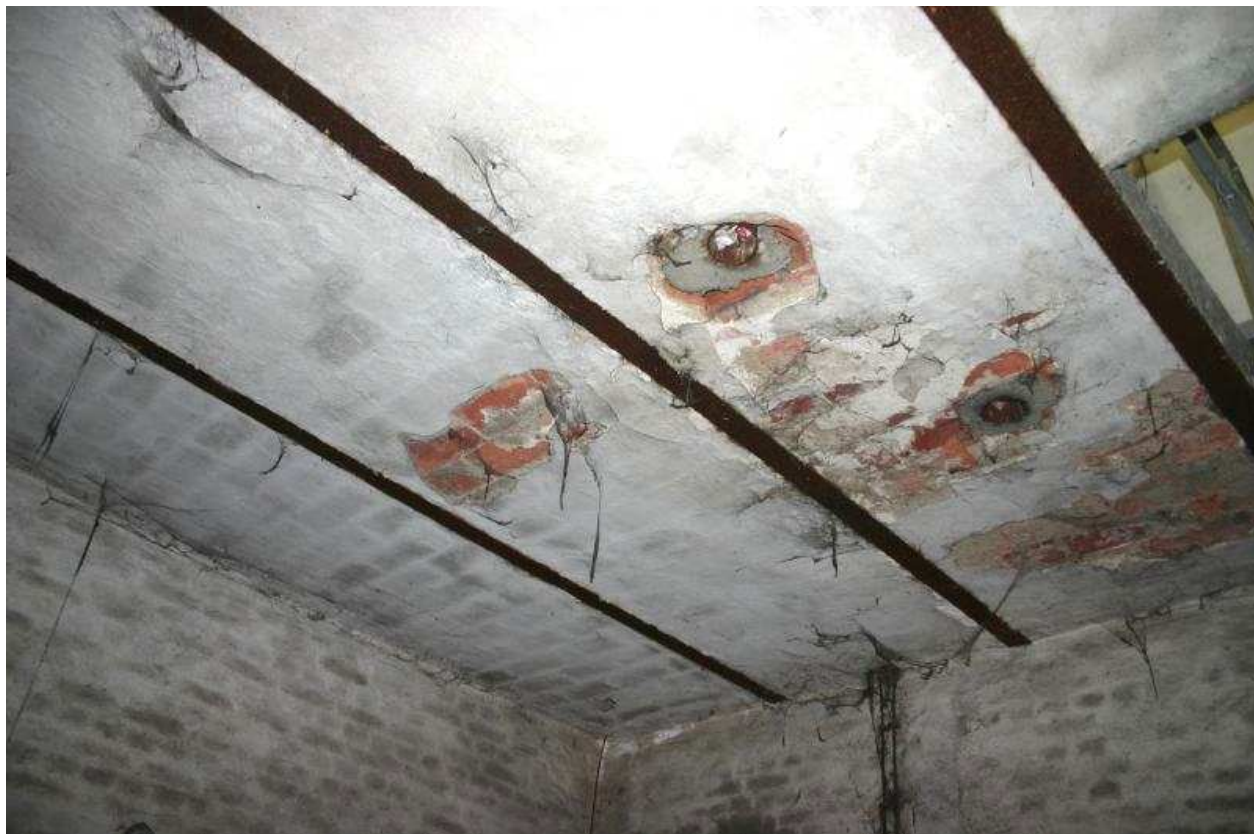
Fot.18 Strop pośredni stalowo-ceramiczny

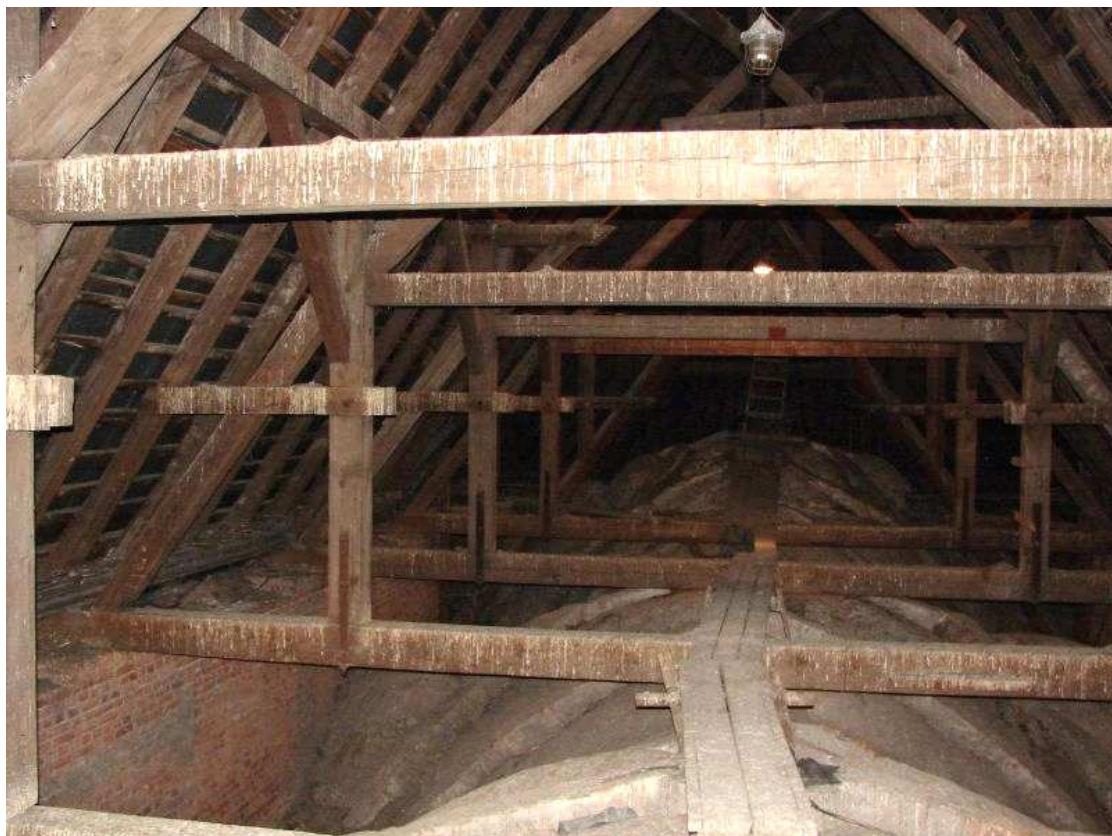
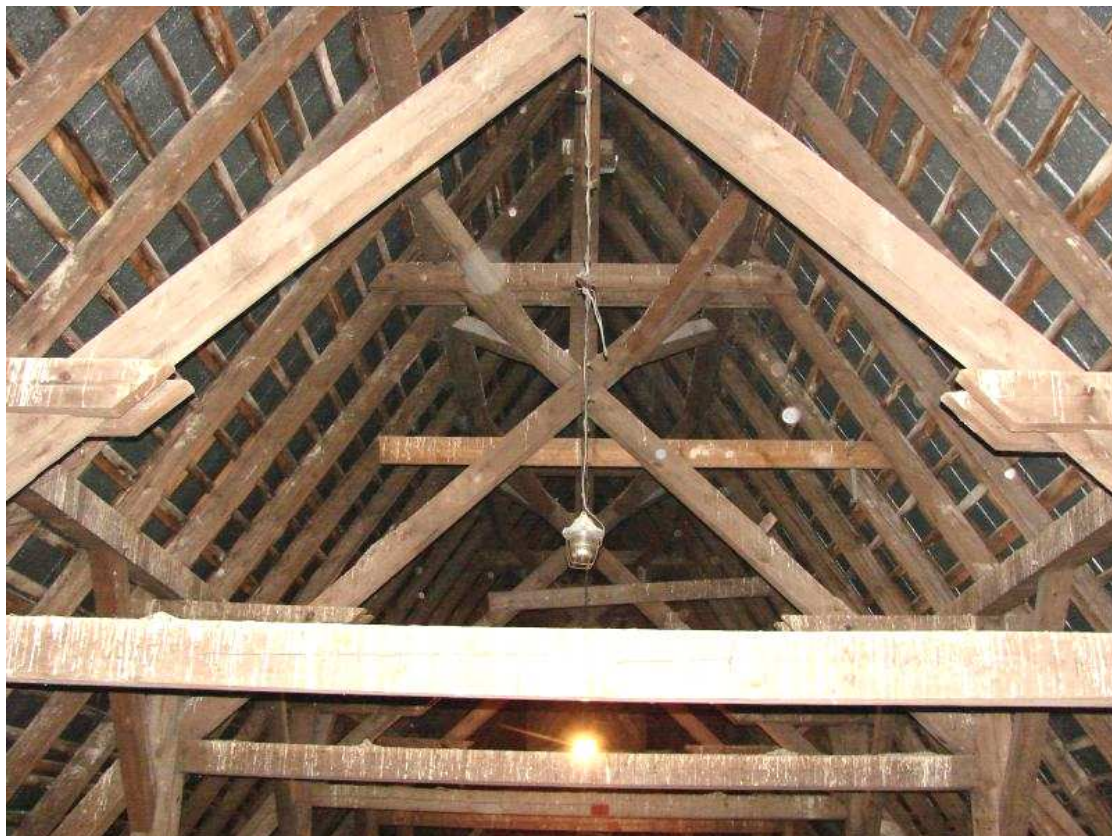
Fot.19 Wieżba nad nawą główną

Fot.20 Wieżba nad nawą główną
