## **OPRACOWANIE nr 73/CUT/10/PK**

**Dokumentacja projektowa dla zadania**  
***„ Wykonanie prac remontowo- konserwatorskich***  
***wieży kościoła pw. Św. Katarzyny w Zgierzu wraz***  
***z przystosowaniem kondygnacji poziomu balkonów***  
***dla potrzeb platformy widokowej”***  
**Program konserwatorski- branża arch. konstrukcyjna**

**Parafia Rzymsko- Katolicka pw. Św. Katarzyny**  
.....**95-110 Zgierz, Plac Jana Pawła II nr 11/13**.....

POLSKI ZWIĄZEK INŻYNIERÓW I TECHNIKÓW BUDOWNICTWA  
ODDZIAŁ W ŁÓDZI  
**ZESPÓŁ RZECZOZNAWCÓW**  
90-103 Łódź, ul. Piotrkowska 94 Vlp  
tel./fax (0-42) 630 10 25  
90-007 Łódź, pl. Komuny Paryskiej 5a  
NIP 725-002-89-48, REGON 470765247  
**Grudzień 2010.**

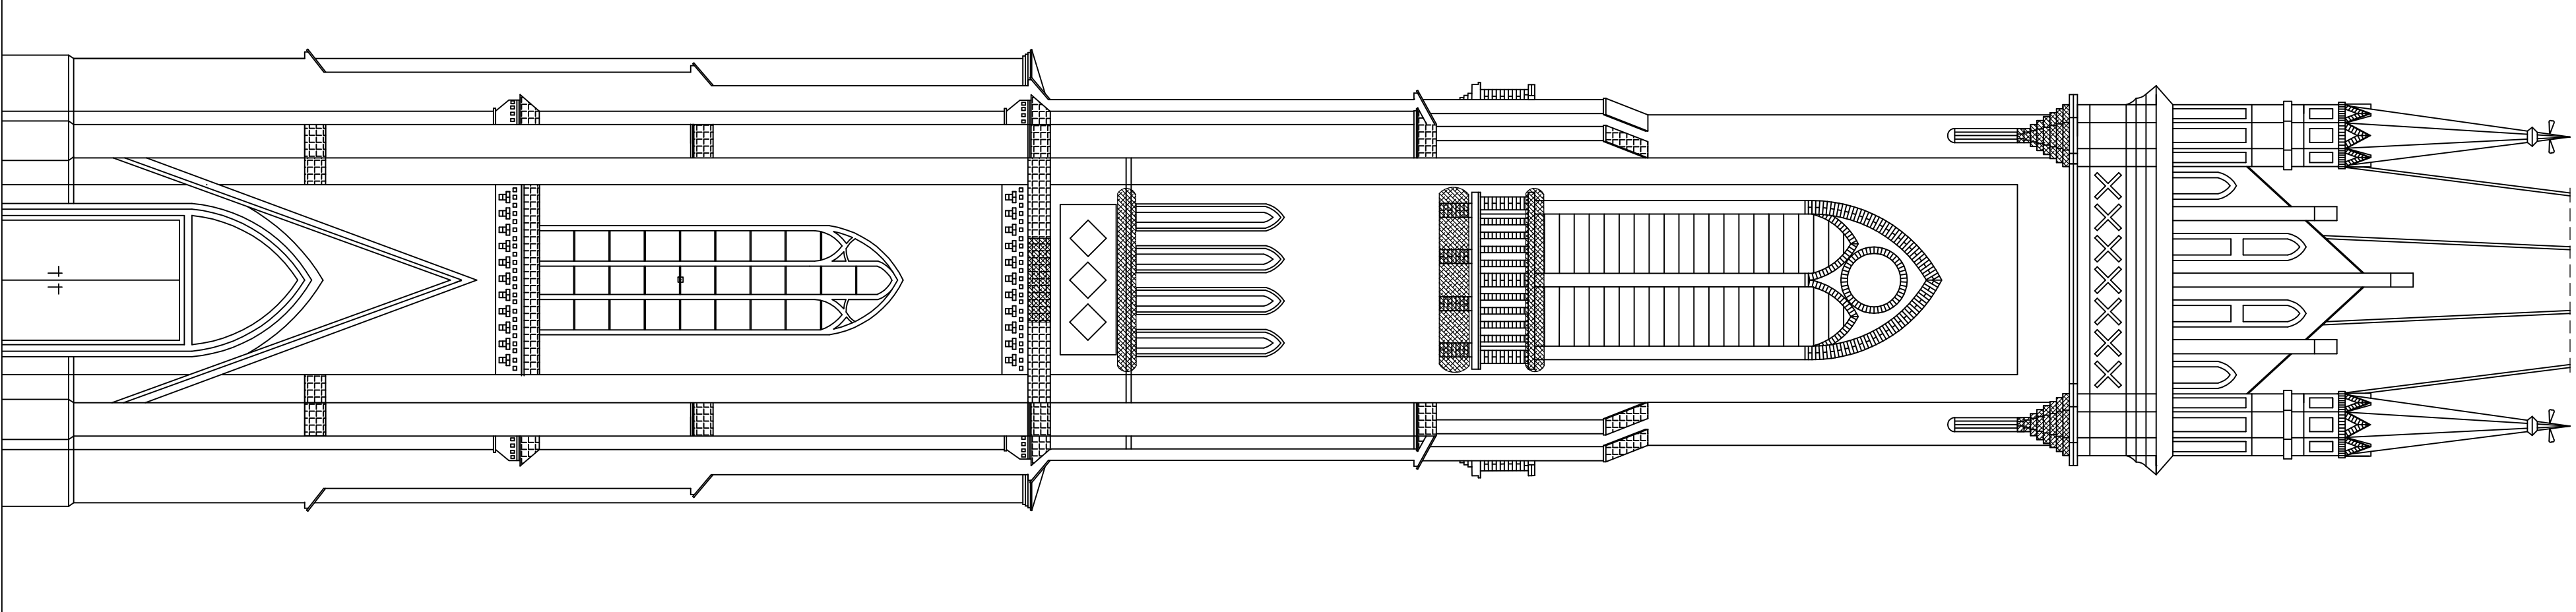
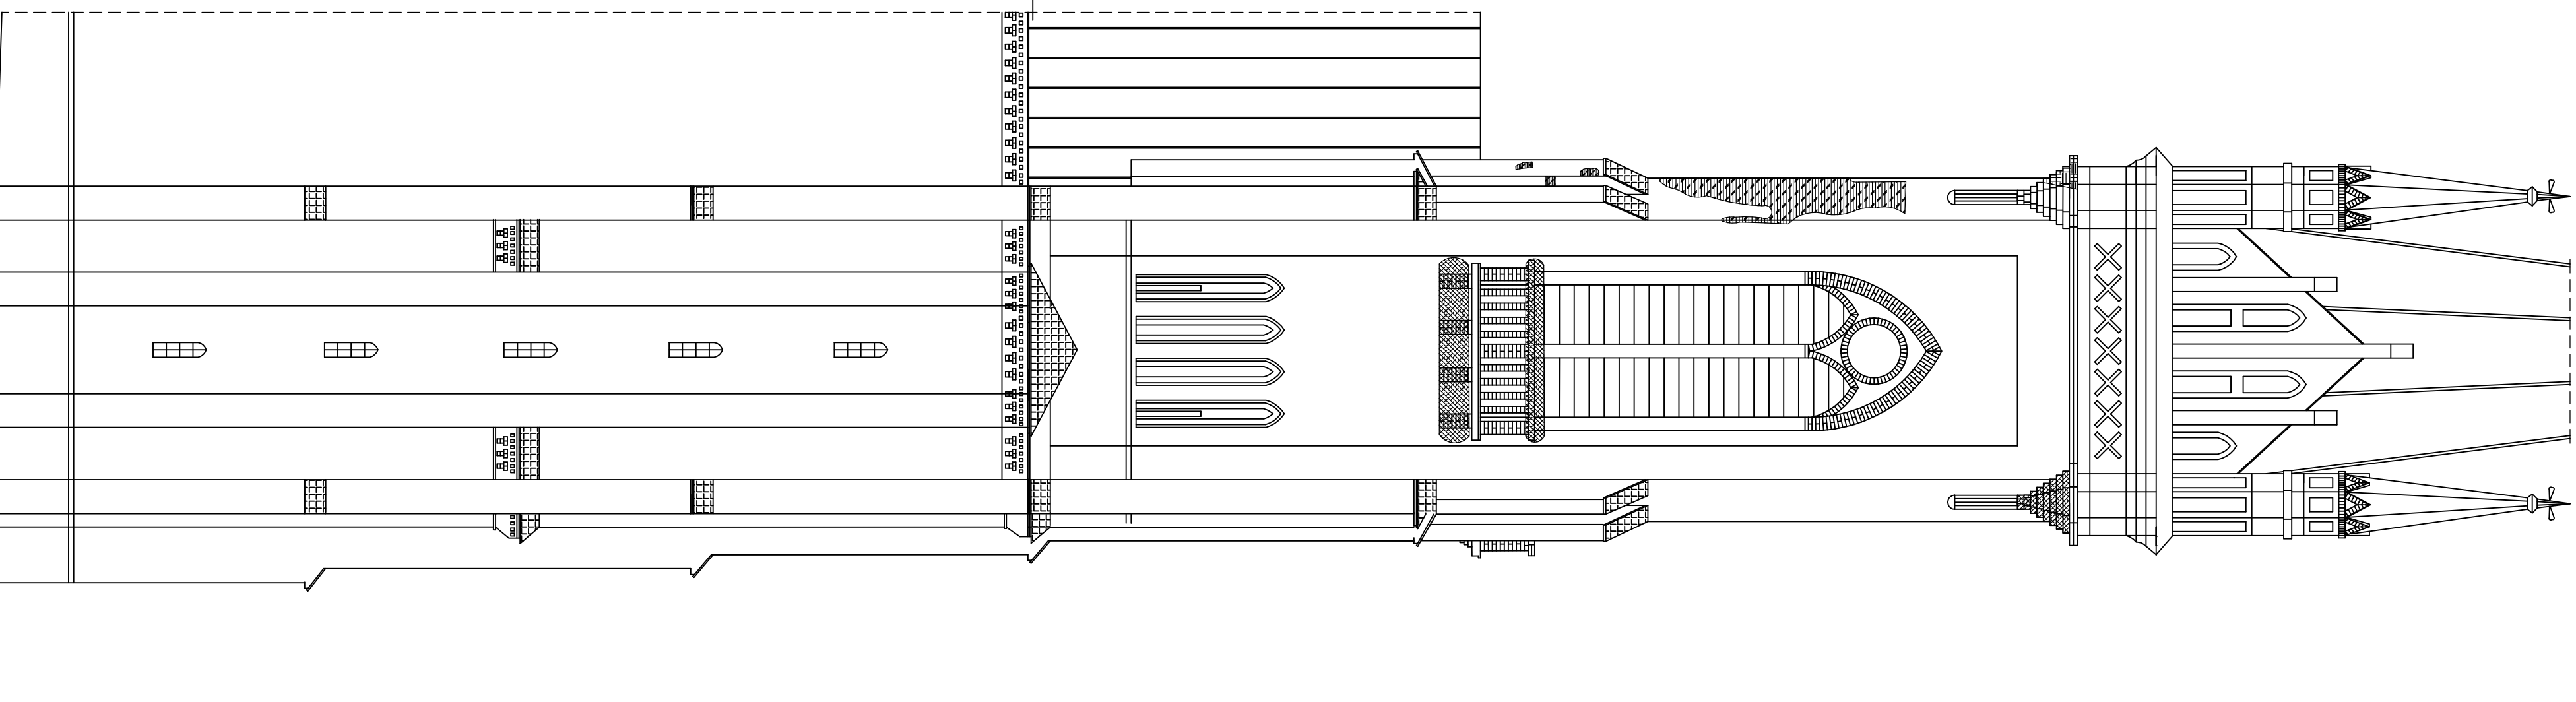
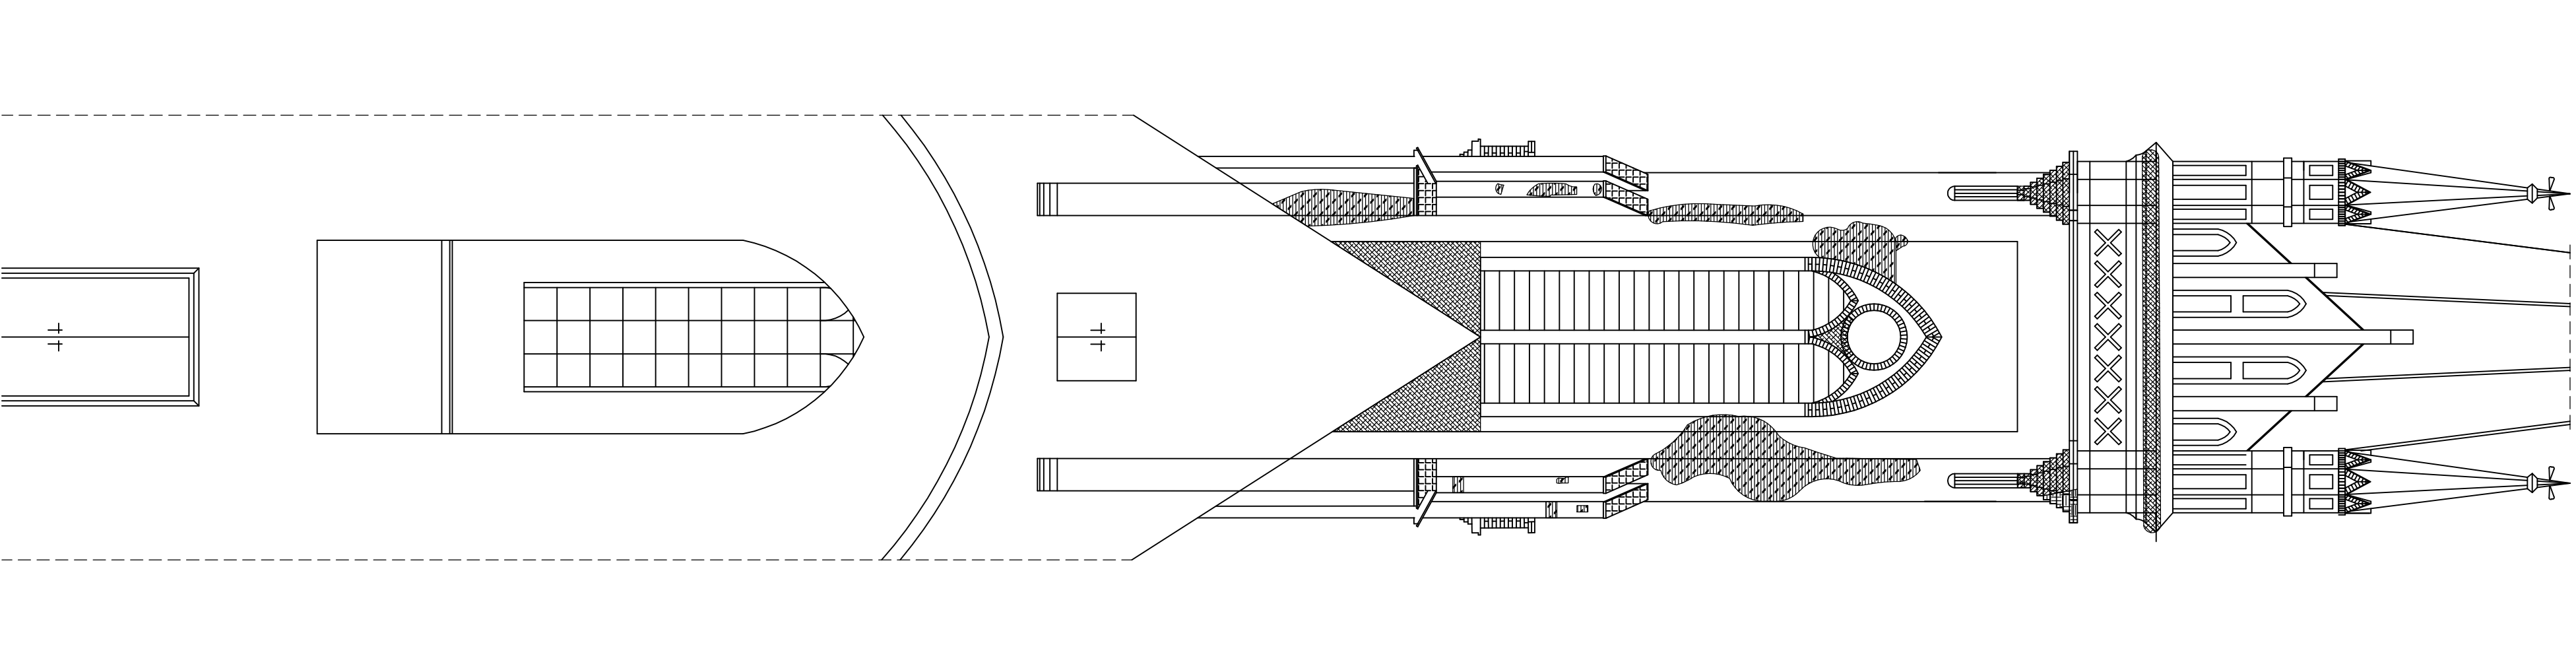
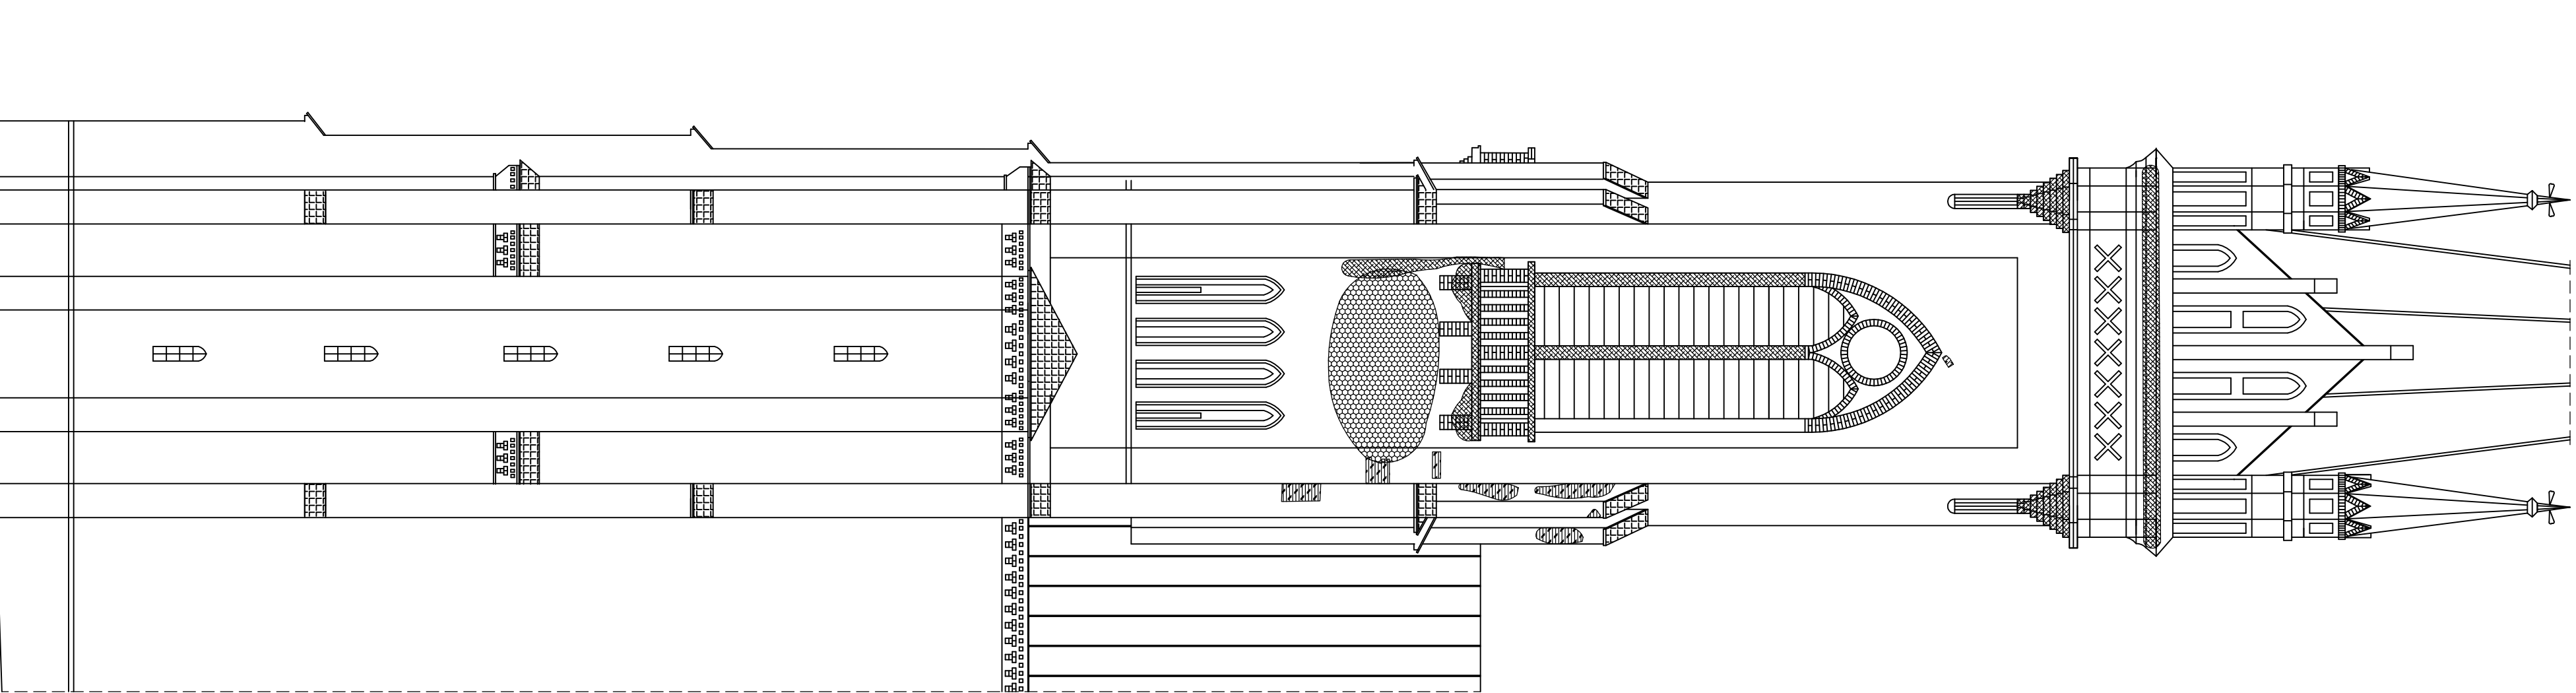
Stan zachowania elewacji wieży

Stan techniczny elementów konstrukcji i wykończenia wieży jest zróżnicowany. Najbardziej zniszczona jest warstwa licowa elewacji. Podczas oględzin stwierdzono ubytki warstwy licowej, spękania i odsłonięcia fragmentów cegieł elewacyjnych, wysolenia oraz nawarstwienia w formie patyny fałszywej. Miejsca występowania uszkodzeń na elewacjach wieży przedstawiono na rysunku 01 w Załączniku nr 2 oraz na fotografiach 9÷12 w Załączniku nr 1. Attyki zlokalizowane u podstawy iglicy są odchylone od pionu, zwłaszcza attyka zachodnia, która grozi wywróceniem. Miejscowe naprawy warstwy licowej zostały wykonane zaprawą cementową. Stropy są w większości w dobrym/dostatecznym stanie technicznym. Konstrukcja stalowa iglicy jest w stanie technicznym dostatecznym. Schody wewnętrzne drewniane są w dobrym stanie technicznym. Stolarka okienna w większości wymaga remontu, zaś stolarka drzwiowa jest w dobrym stanie technicznym. Dokładną analizę stanu technicznego zawiera dokument 1.5.3.

- oczyszczenie powierzchni cegieł,
- usunięcie cementowych fug na spoinach warstwy licowej,
- odsalanie fragmentów pokrytych wykwitami solnymi,
- wzmocnienie uszkodzonych cegieł,
- naprawę spękań muru,
- wymianę odspojonej i odtworzenie zniszczonej warstwy licowej muru,
- uzupełnienie spoin,
- uzupełnienie obróbek z dachówek ceramicznych na pilastrach i szkarbach,
- wzmocnienie attyk na szczycie wieży,
- naprawa i malowanie laskowań z kształtek betonowych, uzupełnienie i czyszczenie witraży, czyszczenie szklenia, malowanie żaluzji,
- hydrofobizację elewacji.
