Opracowanie nr 08/CUT/2017

**Ekspertyza techniczna pomnika Stu Straconych  
przy Placu Stu Straconych w Zgierzu**

Łódź, dnia 11.08.2017

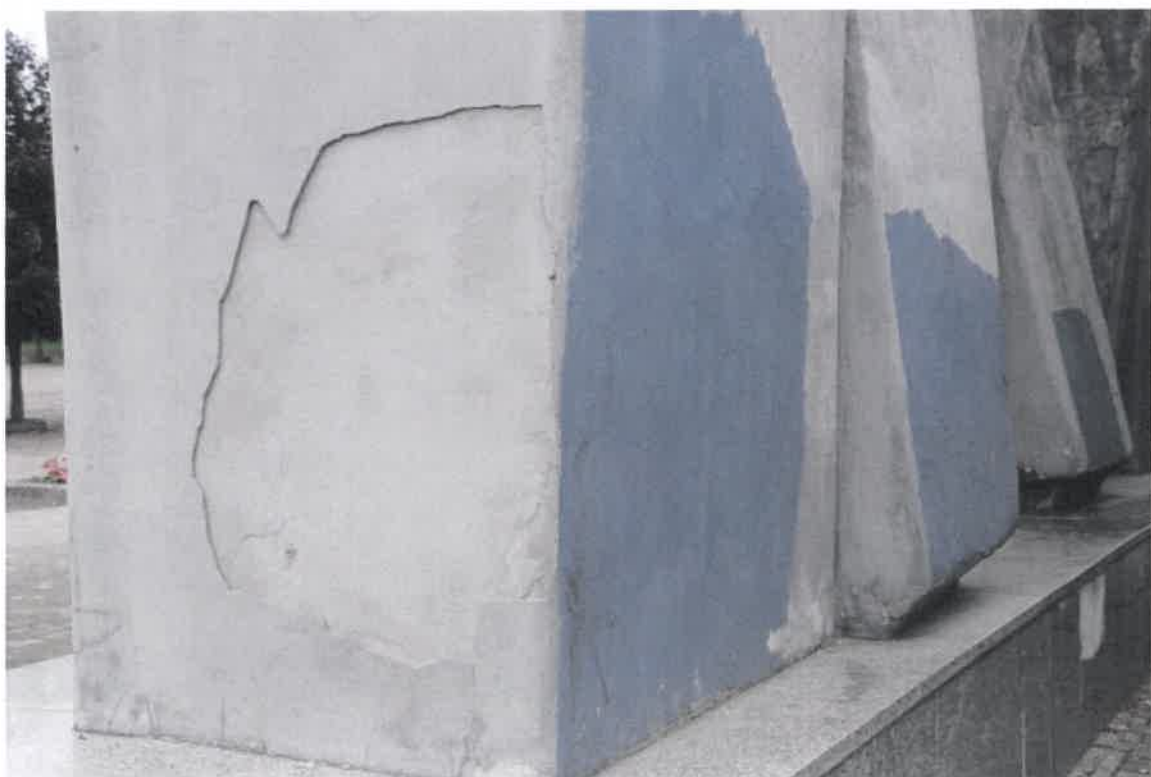
Ostatni blok od strony wschodniej posiada odparzoną warstwę zapraw od niezdegenerowanego betonu.

Na tylnej ścianie występują zamalowania chuligańskich napisów w kolorze odbiegającym od koloru całości.

**Zamalowania farbą z tyłu pomnika, odparzona zaprawa cementowa na powierzchni bloku zachodniego**

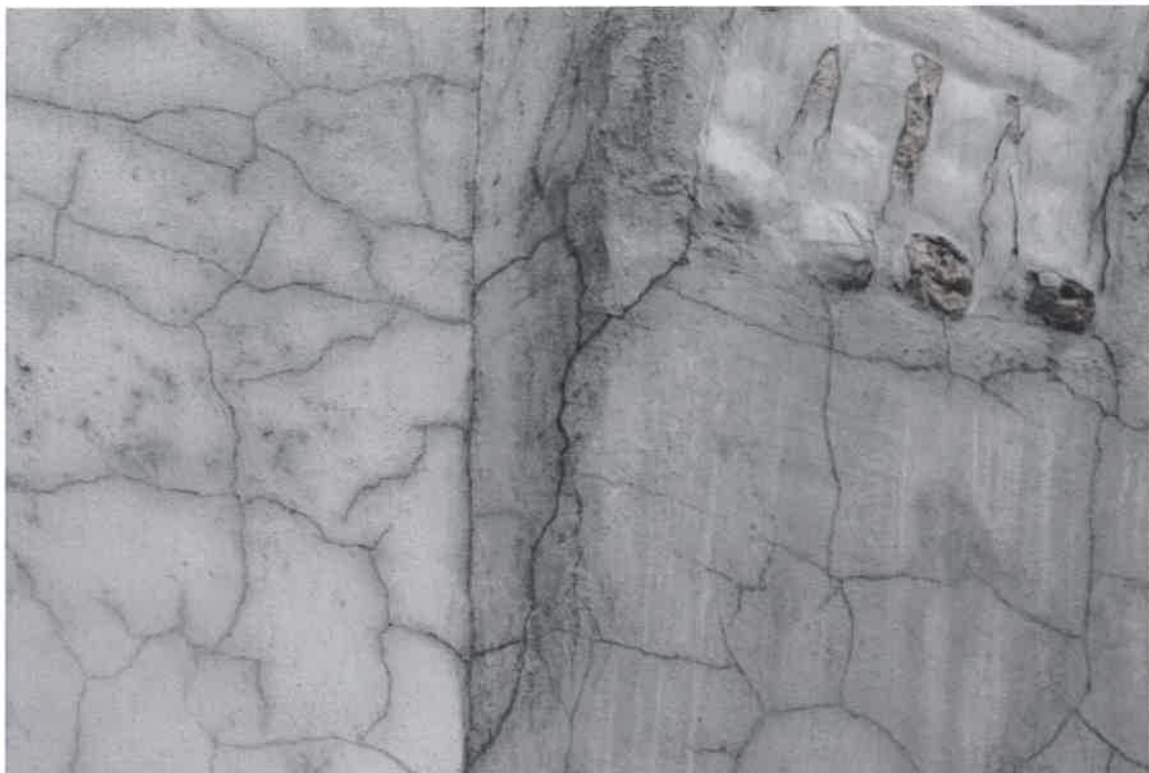
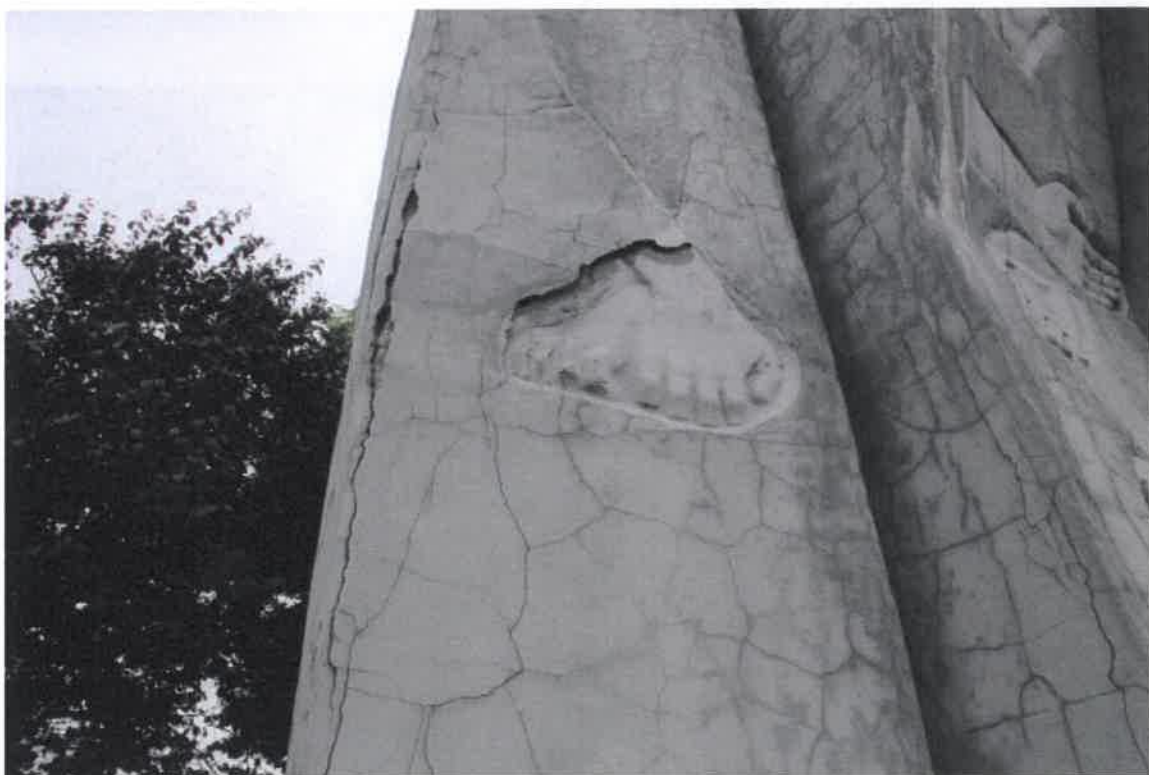
Praktycznie na całej powierzchni pomnika występuje erozja powierzchniowa zapraw zewnętrznych i samego betonu oraz ich liczne spękania. Zarysowania powodujące penetrację wody opadowej w głąb konstrukcji występują poza kilkoma miejscami na prawie wszystkich powierzchniach bloków. Ich koncentracja występuje szczególnie przy narożach zewnętrznych bloków. Degradacja powierzchniowa zapraw i betonu na skutek cykliów zamrażania i odmrażania wody, która wniknęła do konstrukcji sięga w wielu miejscach na głębokość do 5cm. Prawdopodobną przyczyną zauważonych dużych ubytków powierzchni pomnika jest jakość zastosowanych zapraw, w tym głównie zbyt mała ich paroprzepuszczalność wody, która już wniknęła do wnętrza bloków betonu. Z dostępnych zdjęć pomnika na przestrzeni kilkunastu ostatnich lat wynika, że nie był on w ostatnim okresie (od 2005 roku) remontowany.

**Erozja powierzchni pomnika**

- rozebrać, oczyścić i skatalogować płyty granitowe z postumentu pomnika
- skuć uszkodzone, odparzone zaprawy i zdegradowane warstwy betonu na całej powierzchni pomnika

- wypiąskować powierzchnię betonową pomnika i postumentu
- reprofilować uszkodzone powierzchnie betonowe w technologii betonów naprawczych (np. firmy Deiterman, Schomburg), w narożach i miejscach o znacznej grubości ubytków zamocować siatkę z prętów zbrojeniowych, warstwę zewnętrzną wykonać tworząc jedną gładką powierzchnię dla całego obiektu

- odtworzyć płaskorzeźby pomnika
- pomalować całość pomnika farbą podkładową oraz farbą silikatową hydrofobową należące do systemu jednego producenta (np. firmy Tikkurila)

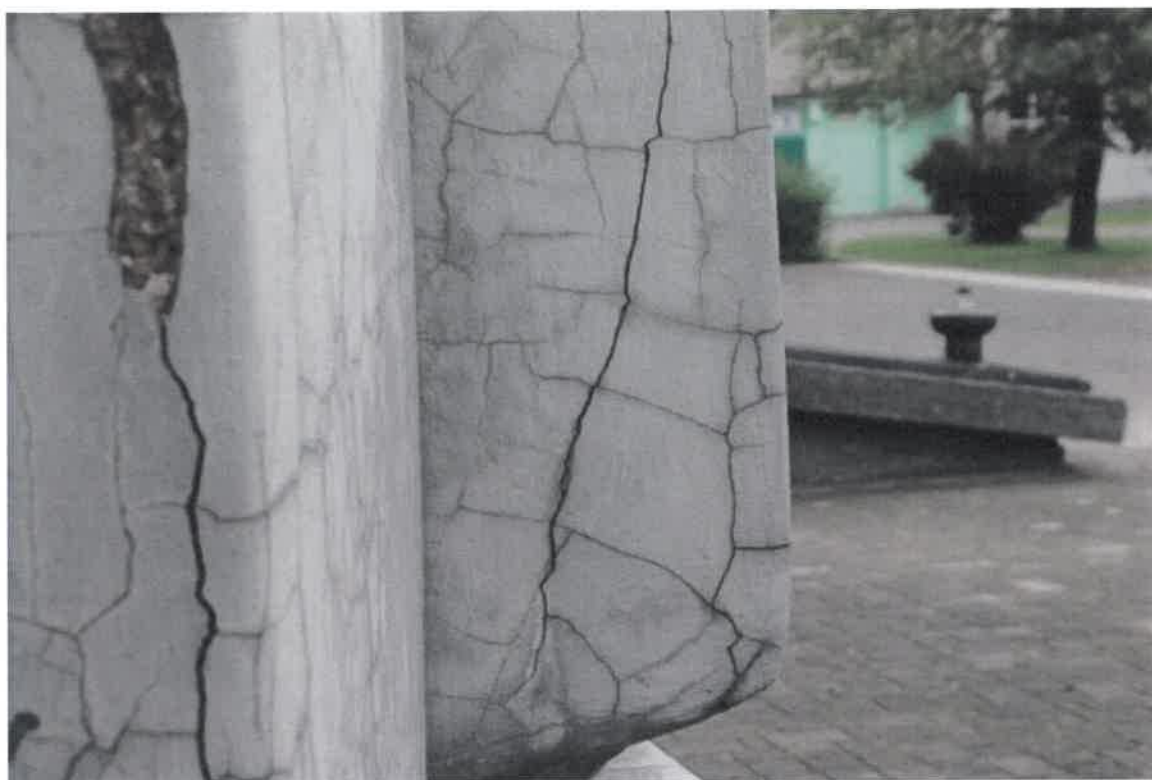
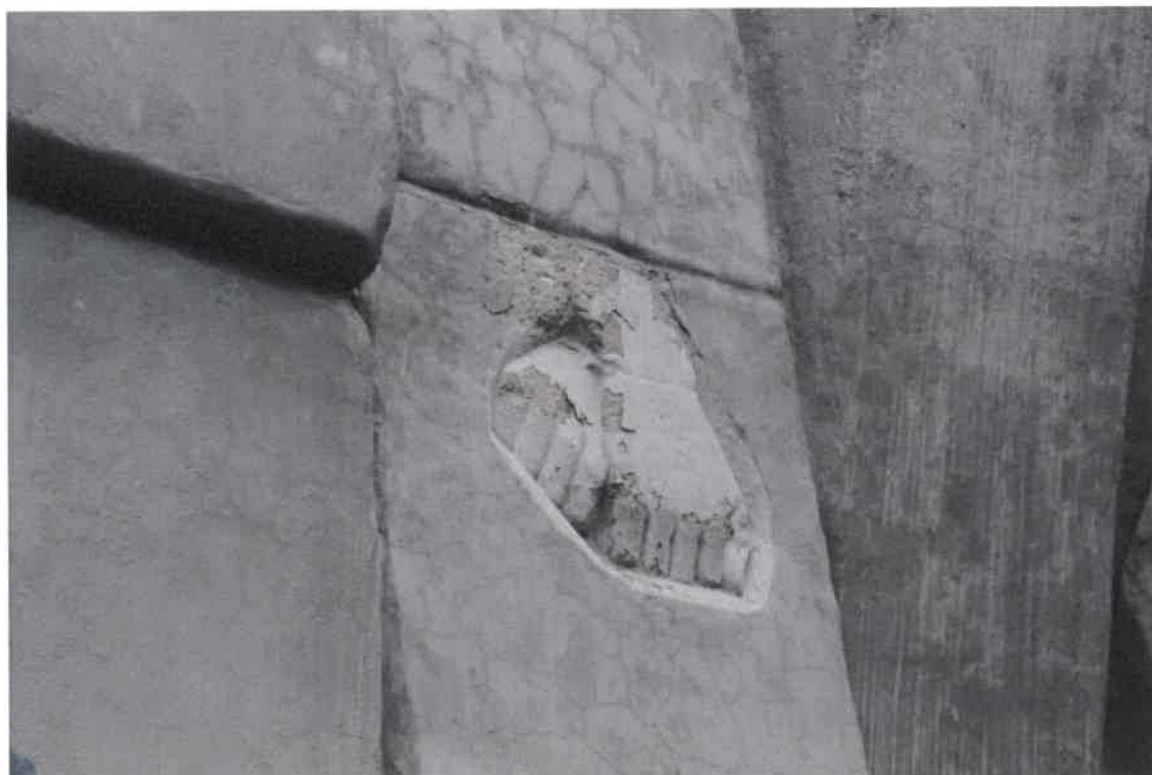
**Erozja powierzchni pomnika**

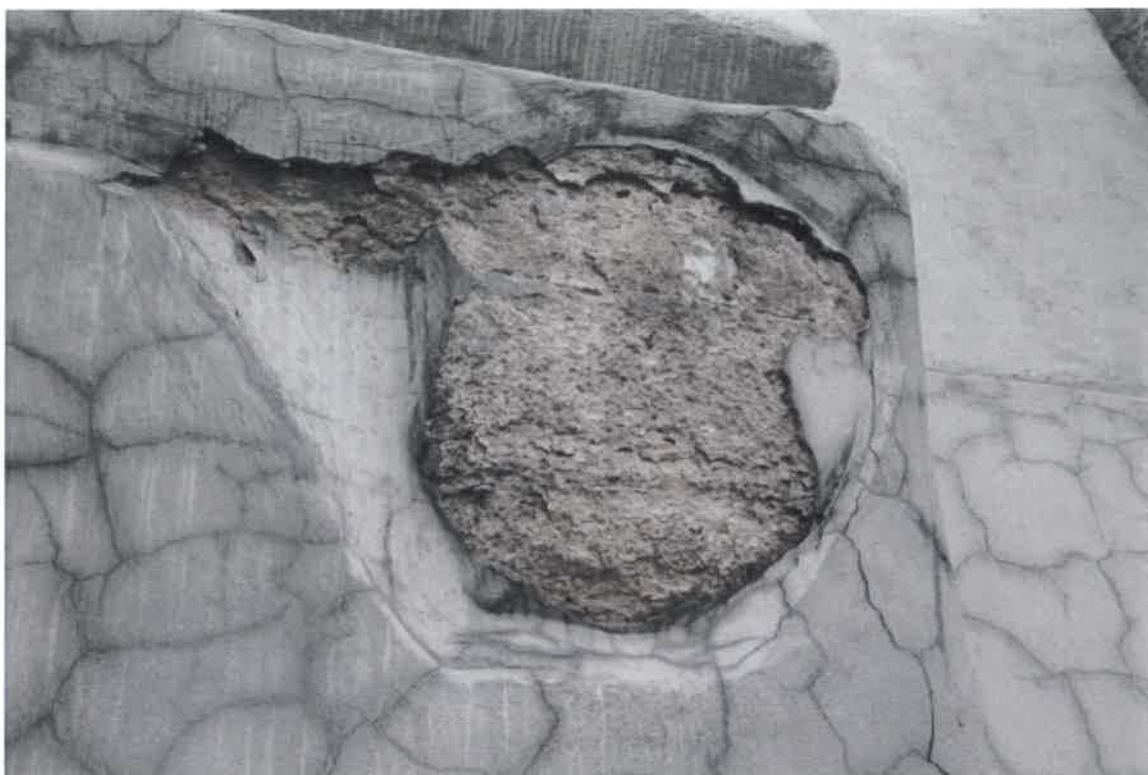
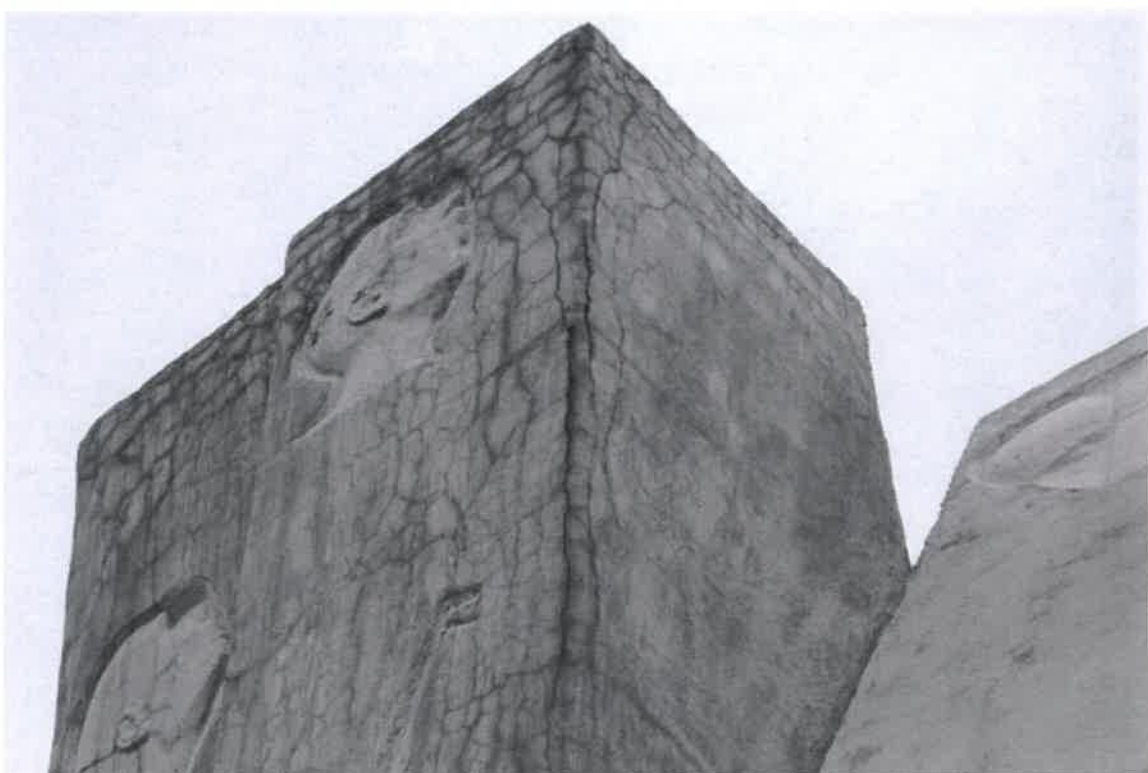
**Erozja powierzchni pomnika**

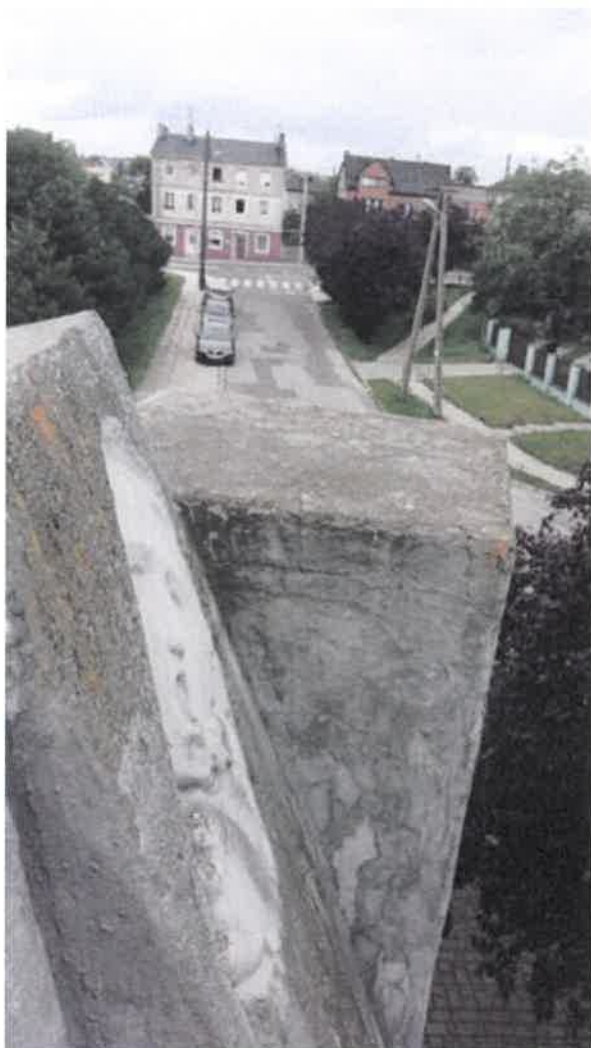
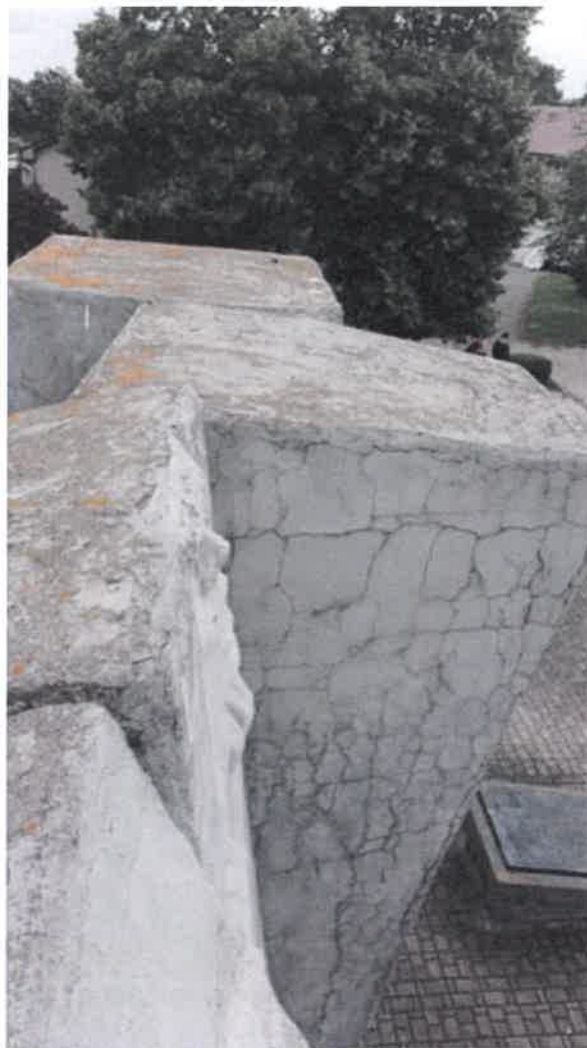
Warstwa wierzchnia stropów bloków tylko nieznacznie uszkodzona, porośnięta roślinnością, mchem.

**Zawszenie i częściowa erozja powierzchni stropów bloków pomnika**

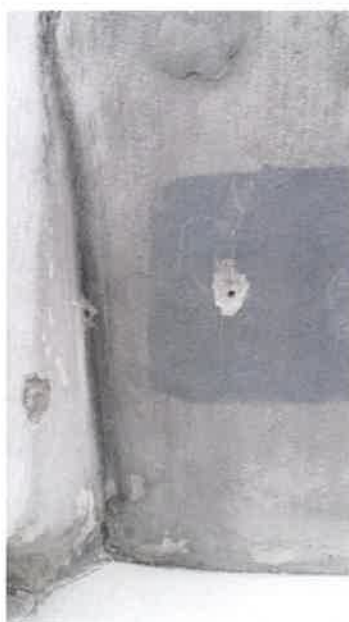
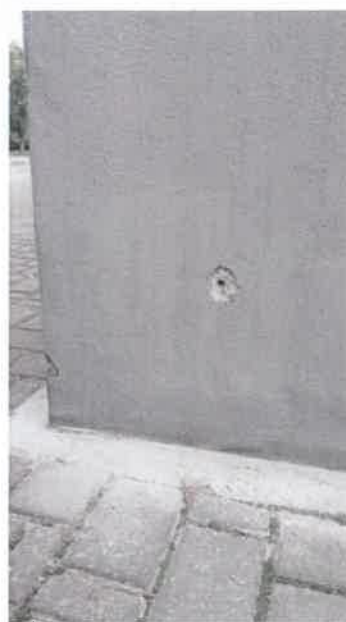
W trakcie wykonywanych odkrywek, odwiertów oraz badaniu powierzchni pomnika urządzeniem do wykrywania metali PMD 10 firmy Bosch nie stwierdzono występowania prętów zbrojeniowych do głębokości ok. 10cm licząc od powierzchni.

**Odwierty w blokach pomnika i krzyża**

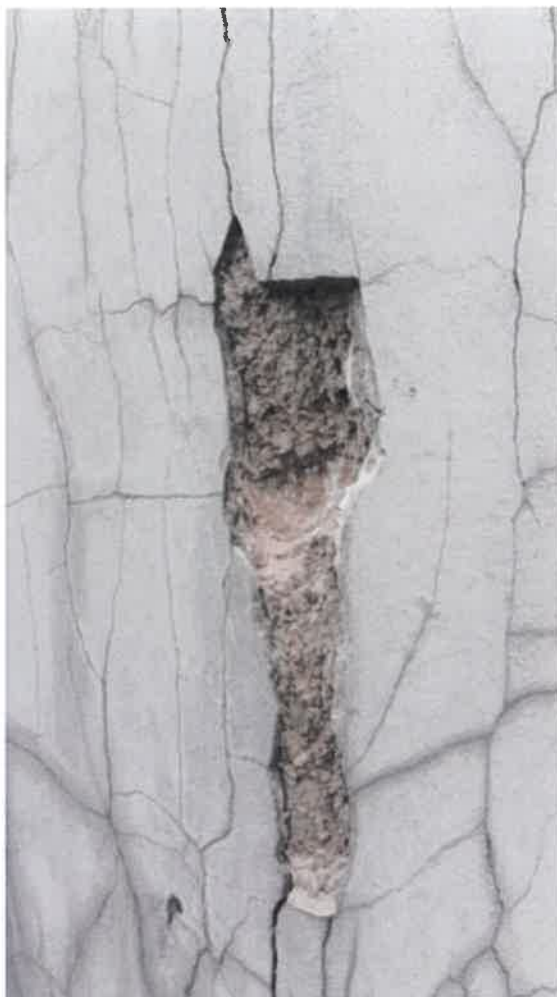
W trakcie oględzin nie przeprowadzono badania sklerometrycznego przy użyciu „młotka Schmidta” (w celu sprawdzenia klasy betonu), gdyż degradacja wierzchniej warstwy betonu bloków jest na tyle duża, że konieczna byłaby znaczna odkrywka niszcząca powierzchnię pomnika. Z charakteru zachowania się głębszych nieuszkodzonych warstw betonu pomnika stwierdza się, że odpowiada on klasie betonu ok. B20.

**Odkrywka narożnika południowo-zachodniego pomnika, odkrywka warstwy niezdegenerowanej betonu**

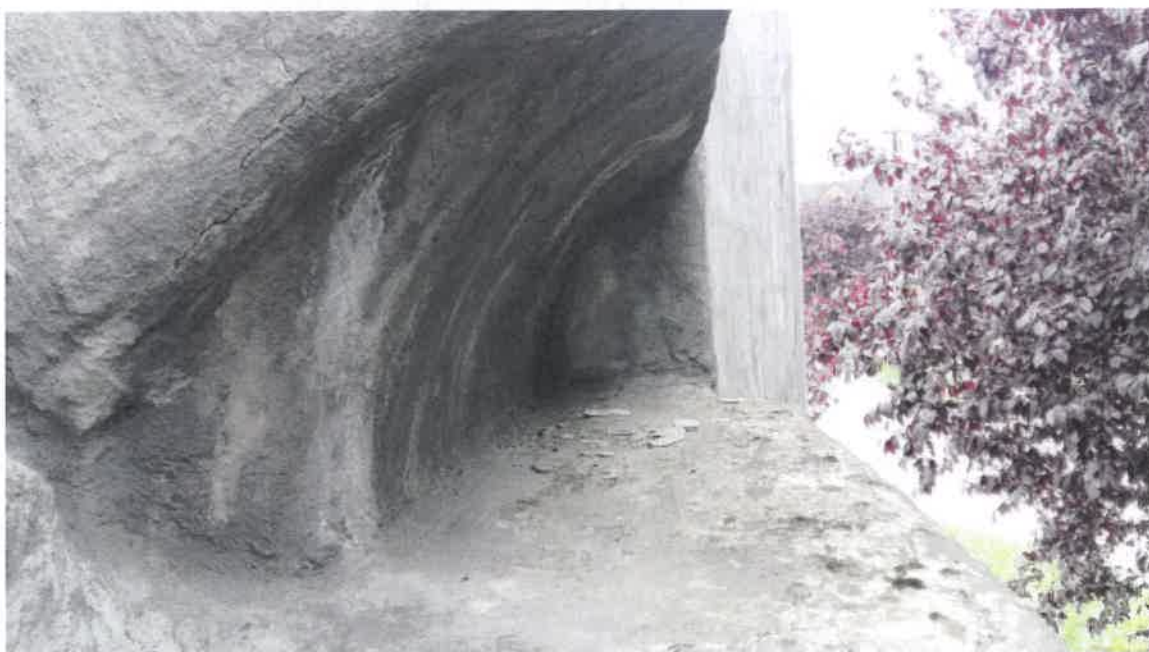
**Widok stanu niszy wewnętrznej przełamania jednego z bloków pomnika**

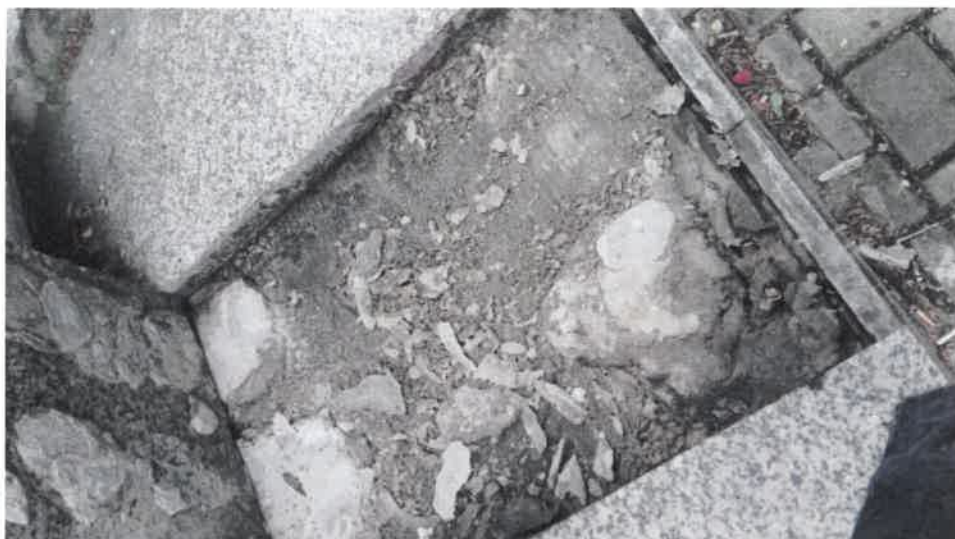
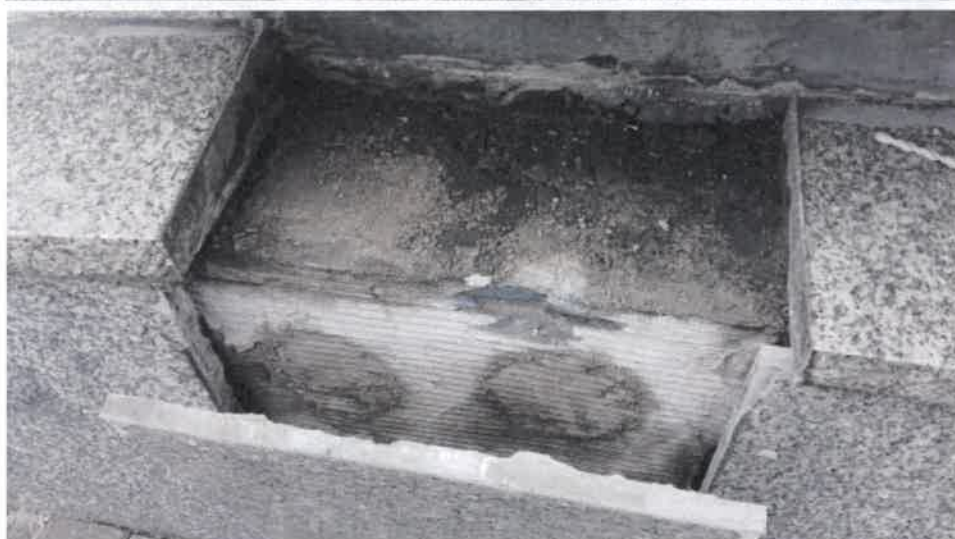
Wszystkie płyty granitowe górne i boczne postumentu pomnika odparzone. Brak szczelności na stykach płyt i przy dojściu do brył pomnika, mocowanie na placki z zaprawy cementowej, brak wyraźnych spadków powierzchni poziomych na zewnątrz, duże wolne przestrzenie pomiędzy betonem, a płytami oraz możliwość powstawania zastojów wody spowodowały odspojenie się płyt, rozwój roślinności i robaków pomiędzy materiałami. Kilkanaście płyt bocznych z łącznej liczby ok. 49 spękana lub uszkodzona, na skutek ich małej grubości – 2cm i sposobu zamocowania. Beton postumentu i fundamentu w dobrym stanie bez ubytków, czy większych uszkodzeń.

Odkrywki postumentu pomnika od strony tylnej i przedniej, odparzenia płyt granitowych

- ułożyć płyty granitowe postumentu zachowując szczelność ich montażu – istniejące płyty górne w całości do wykorzystania, boczne do wymiany całkowitej, podłoże betonowe do oczyszczenia i zagruntowania

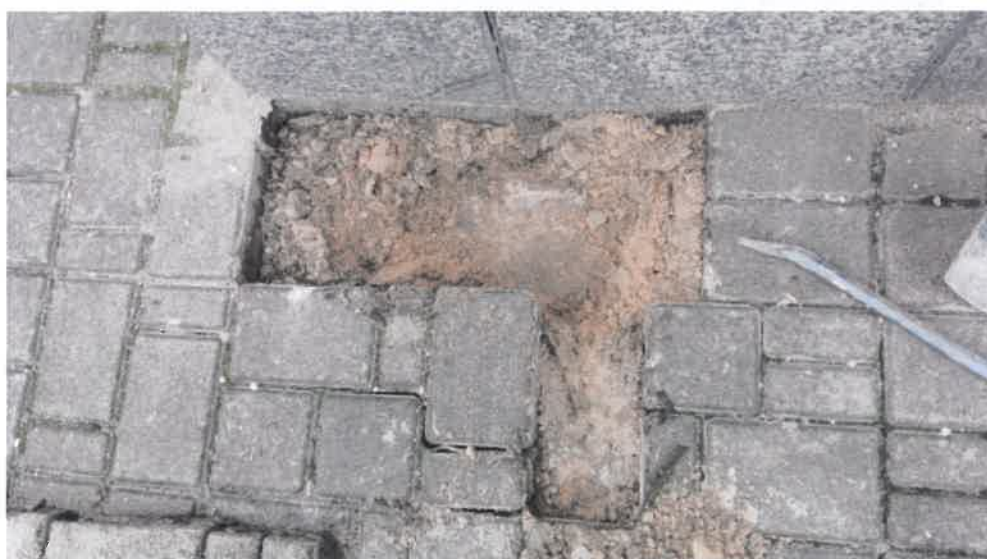
Odkrywka wierzchu fundamentu postumentu, pod kostką betonowy podkład po zdemontowanych płytach chodnikowych

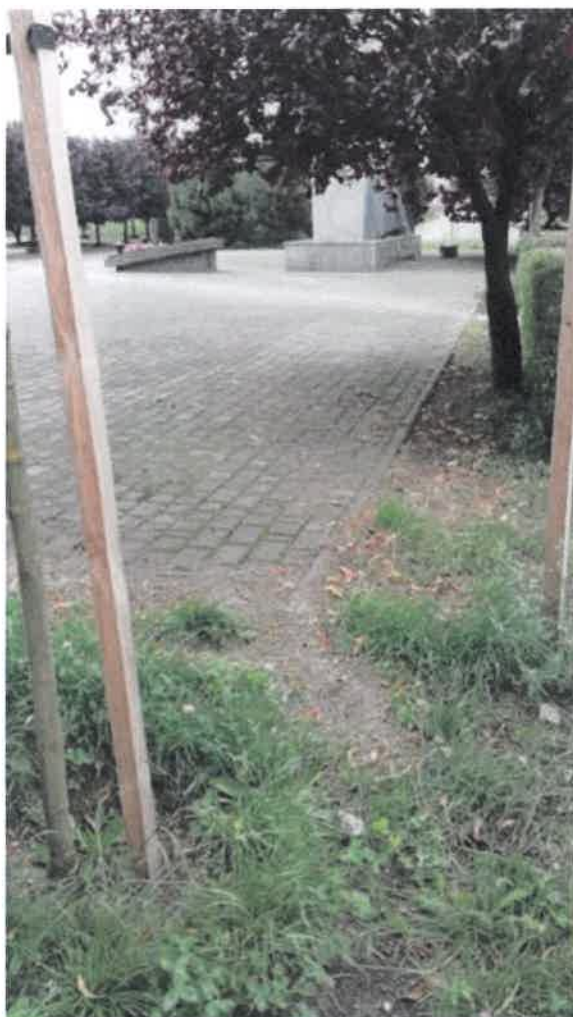
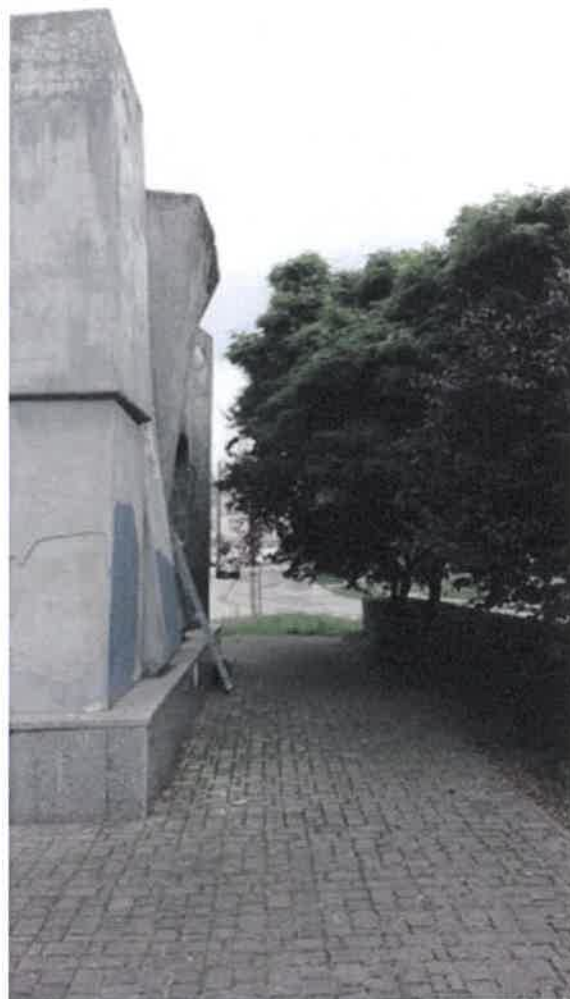
Od tyłu pomnika pobliskie drzewa swoją koroną w niedługim czasie dotkną pomnika, a ich system korzenny będzie uszkadzał jego fundament.

**Nieuporządkowane teren z tyłu pomnika, drzewa zasłaniające pomnik**

- usunąć wysokie drzew rosnące tuż przy pomniku i zasłaniające go od strony północnej oraz w pasie zieleni od strony wschodniej
- wykonać na całym terenie placu w części historycznej nawierzchnię z płyt granitowych
- ustanowić nadzór konserwatorski lub rzeźbiarza/plastyka nad częścią artystyczną renowacji pomnika zapewniający oryginalne odtworzenie pomnika od strony wizualnej
- przebudować w całości schody główne placu dostosowując ich wymiar, ilość stopni i położenie do pozostałych projektowanych elementów w obrębie placu (jak ściana oporowa i wybrana nawierzchnia placu), wykonując od nowa ich podbudowę
- zaprojektować od nowa zagospodarowanie terenów zielonych i terenu rekreacyjnego wokół Placu
- założyć dla pomnika Książkę Obiektu i dokonywać jego okresowych ustawowych kontroli stanu technicznego wraz z koniecznymi doraźnymi naprawami

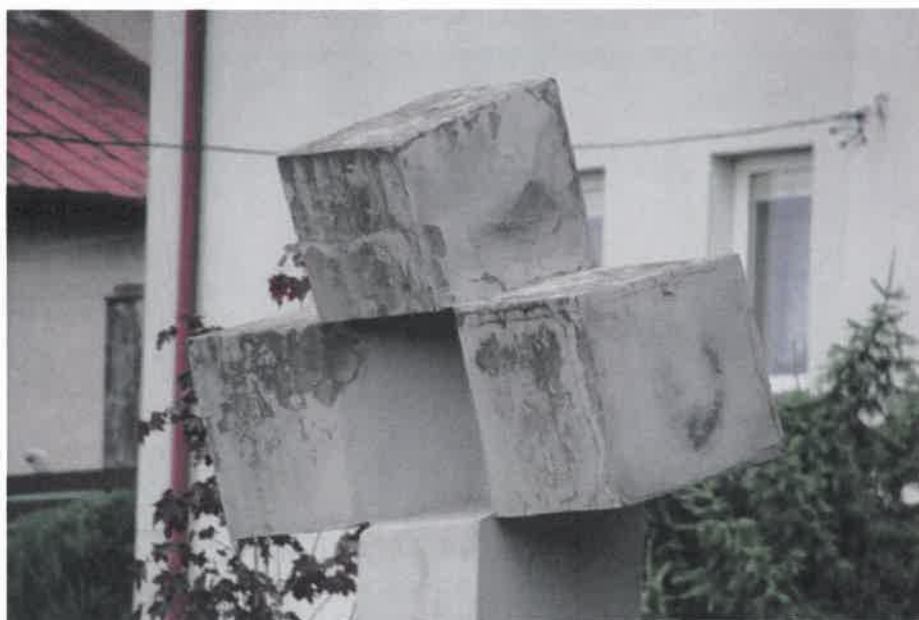
Powierzchnia zewnętrznej zaprawy cementowej miejscami odparzona, spękana. W przyziemiu powierzchnia jednego boku krzyża na fragmencie trwale ubrudzona.

**Zabrudzona i częściowo uszkodzona powierzchnia krzyża**

- wypiąskować i miejscowo uzupełnić tynk na krzyżu
- wypiąskować powierzchnię tynku pionowych tablic pamięci, uzupełnić ich tynk, odtworzyć istniejące napisy

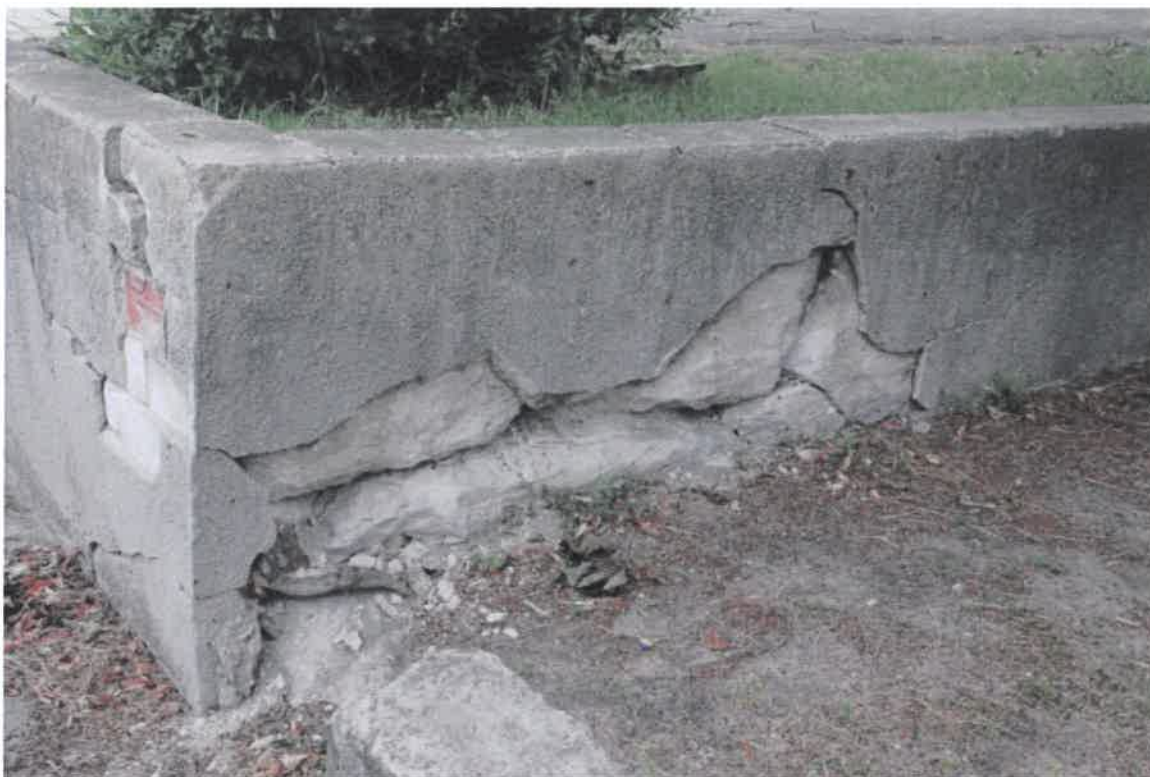
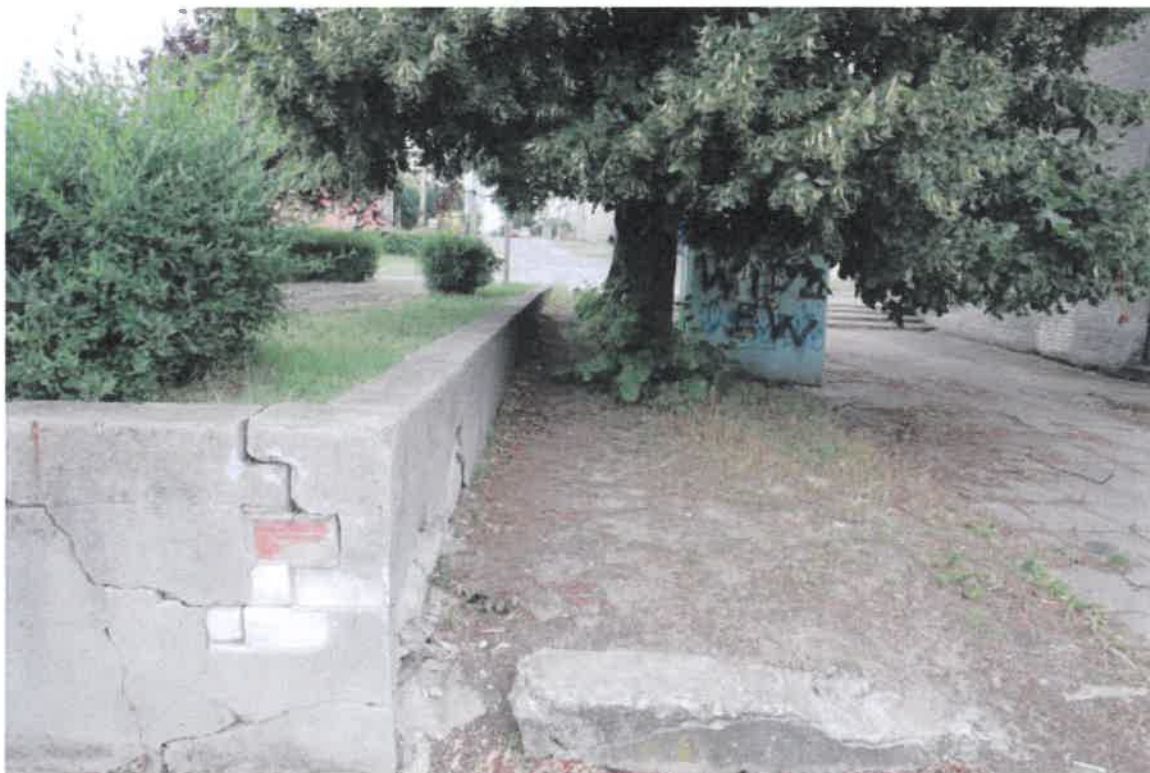
Ściana oporowa na krawędziach placu w stanie złym, wykazuje widoczną utratę stateczności, klawiszowanie sąsiednich płyt prefabrykowanych, uszkodzenia powierzchni i w kilku miejscach samej konstrukcji, w tym m. in. przez korzenie pobliskich drzew od strony wschodniej. Widoczne naprawy muru i jego przemurowania wykonane w kilku miejscach również uszkodzone. Tynk muru na dużych powierzchniach odparzony. Ściana oporowa w całości do rozbiórki i ponownego wykonania.

**Zniszczony narożnik południowo-wschodni muru oporowego placu**

- wykonać żelbetowy mur oporowy w miejsce istniejącej konstrukcji (istniejącego muru i ścian zewnętrznych dwóch donic betonowych) z drenażem odwadniającym

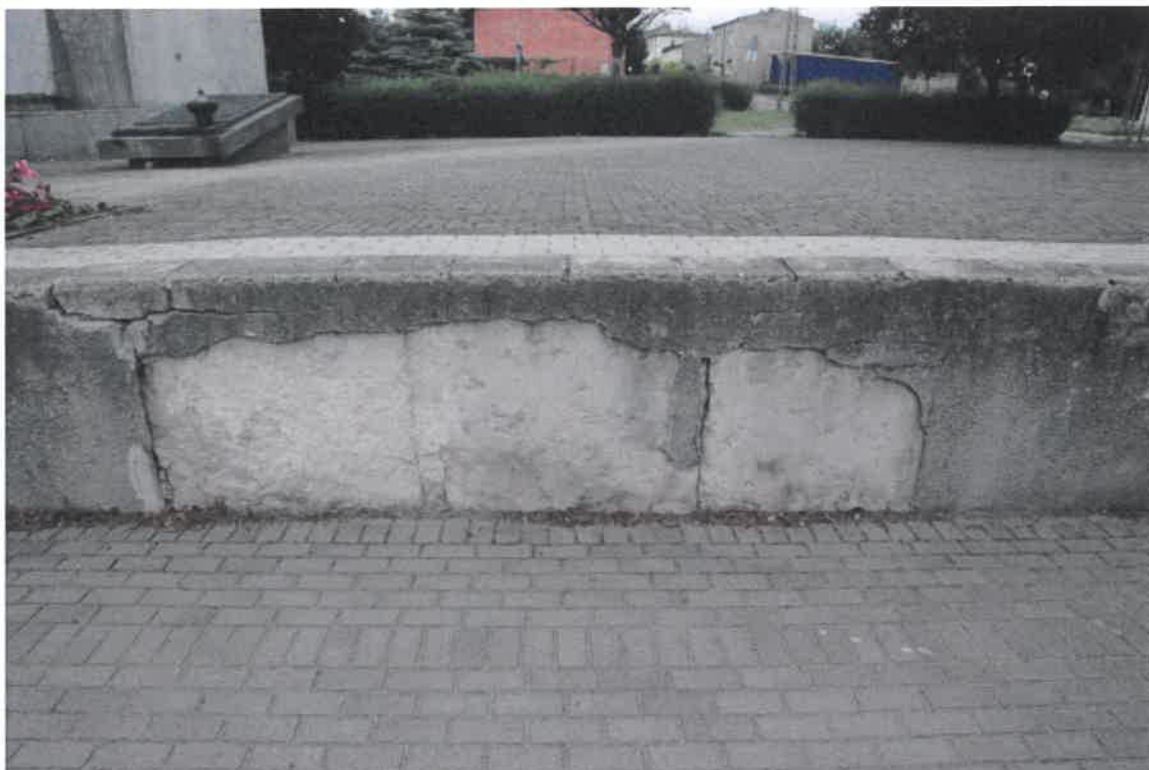
**Odparzony tynk z muru oporowego, uszkodzony cokół muru z bloczków betonowych, klawiszowanie płyt betonowych muru oporowego**

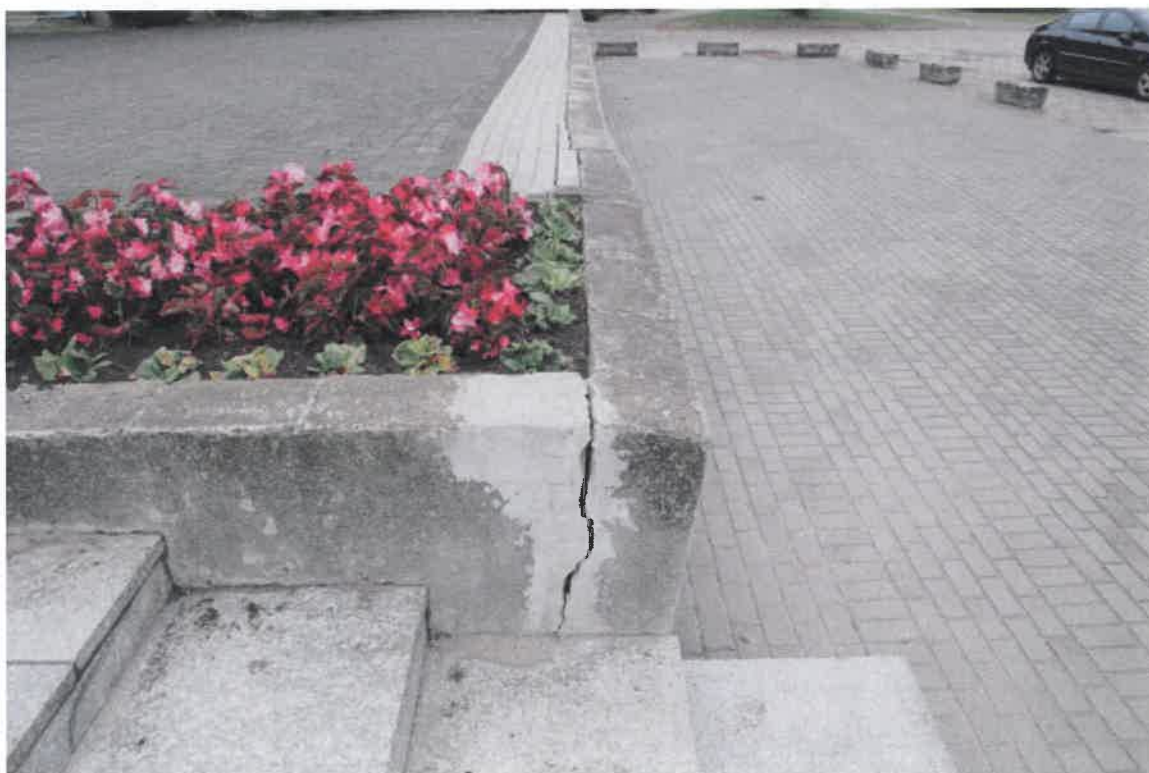
**Uszkodzenia i odchylenie od pionu muru oporowego przy wschodnim kwietniku**

- usunąć korzenie drzew występujących przy ścianie oporowej placu od strony wschodniej

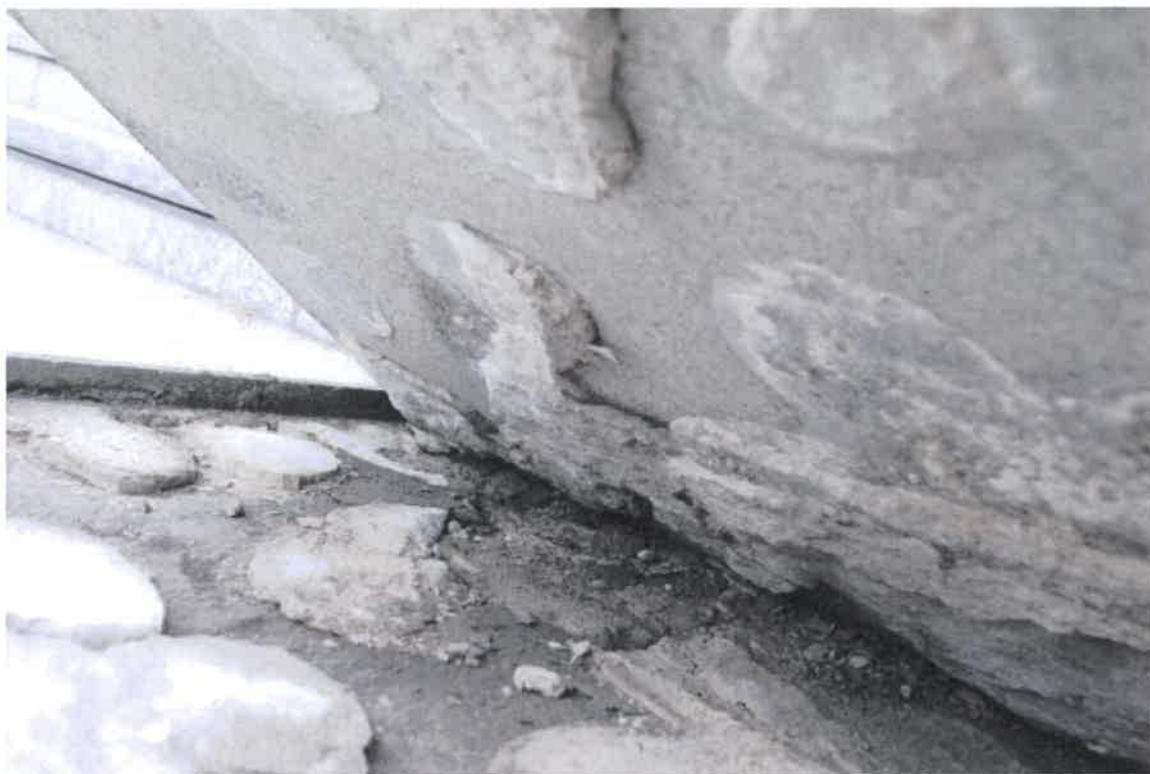
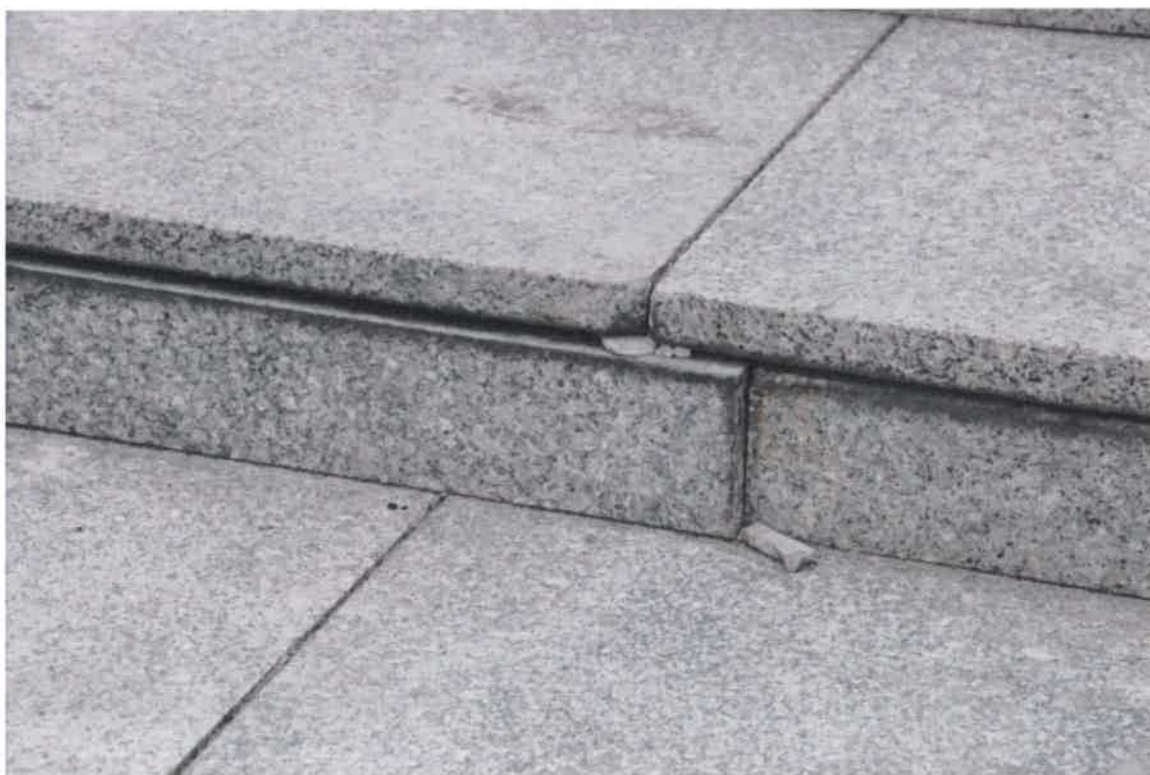
Płyty granitowe schodów w całości odparzone od podkładu betonowego. Brak szczelności na stykach płyt i od strony kostek betonowych, mocowanie na placki z zaprawy cementowej, brak wyraźnych spadków powierzchni poziomych na zewnątrz, duże wolne przestrzenie pomiędzy betonem, a płytami oraz możliwość powstawania zastoisk wody spowodowały odspojenie się płyt, rozwój roślinności i robaków pomiędzy materiałami. Stopnie różnią się między sobą znacznie wymiarami. Wysokość stopni - od 9 do 18.5cm, szerokość stopni - od 62 do 69cm.

**Odparzone i nieszczelnie zamocowane płyty granitowe schodów głównych Placu**

- przełożyć płyty granitowe schodów zapewniając szczelność ich montażu, podłoże betonowe do oczyszczenia i zagruntowania
- odnowić powierzchnię poziomej tablicy pamięci, wymienić podstawę małej tablicy pamięci

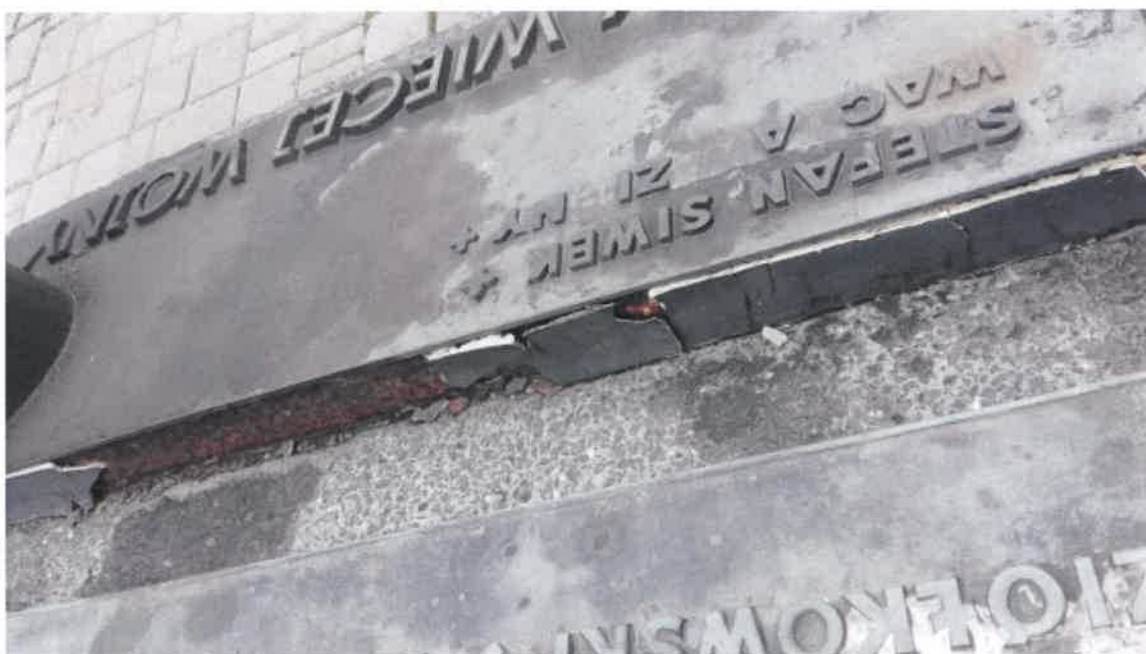
Konstrukcja tablicy w stanie dostatecznym. Wierzchnia warstwa posiada ślady wieloletniej eksploatacji, zabrudzeń, zacieków stearyny. Podstawa mniejszej płyty pamiątkowej wykonana ze stali - zardzewiała i uszkodzona.

Zardzewiała podstawa mniejszej płyty pamiątkowej na poziomej tablicy pamięci, zacieki stearyny i zabrudzenia na płycie lastryko tablicy pamięci

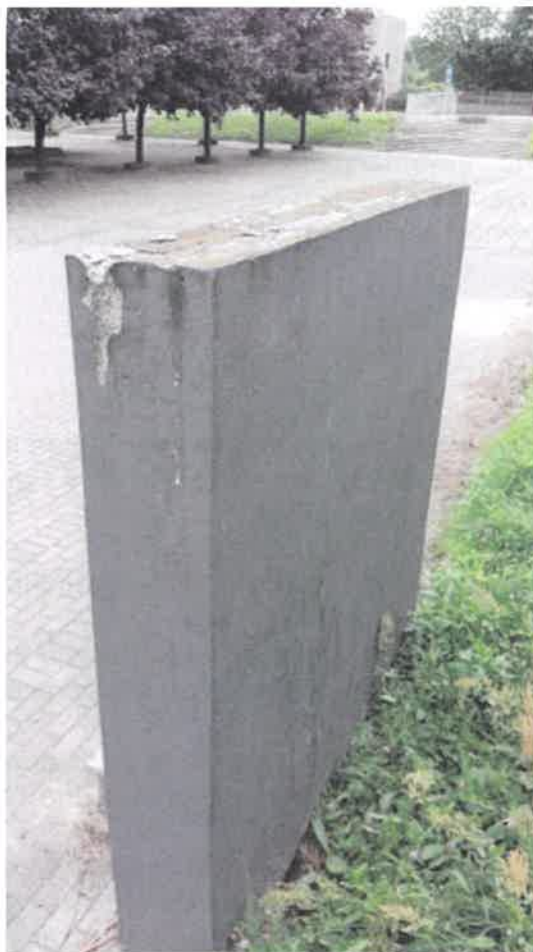
Konstrukcja tablic i przylegających do nich postumentów w stanie dobrym. Tynk tablic zabrudzony, a w kilku miejscach odparzony. Ziemia i roślinność z przyległej skarpy zsuwa się i opiera na tylnych ścianach tablic.

**Jedna z trzech tablic pamięci, uszkodzona powierzchniowo od góry, ziemia z roślinnością opsypuje się z przyległego nasypu**

- zabezpieczyć pionowe tablice pamięci przed osuwaniem się ziemi z przyległego nasypu

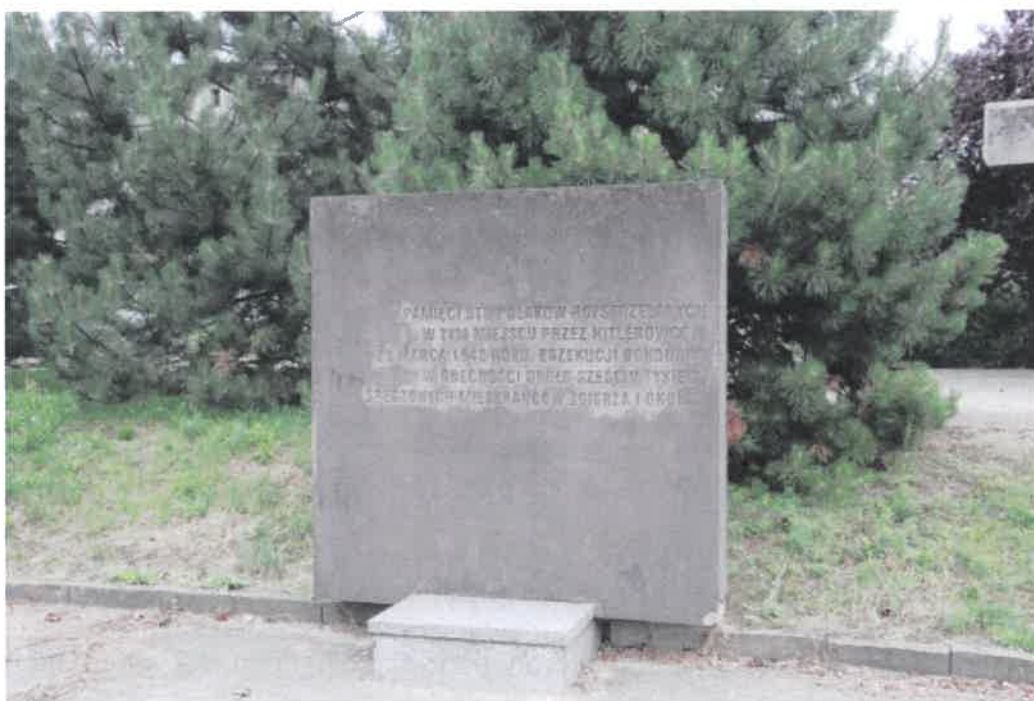
**Zabrudzenia frontu jednej z trzech tablic pamięci**
