**INWENTARYZACJA
ARCHITEKTONICZNO - BUDOWLANA
BUDYNKU SZKOŁY-CZĘŚĆ RYSUNKOWA**

95-100 ZGIERZ, UL. SOKOŁOWSKA 2/4

CZERWIEC 2009

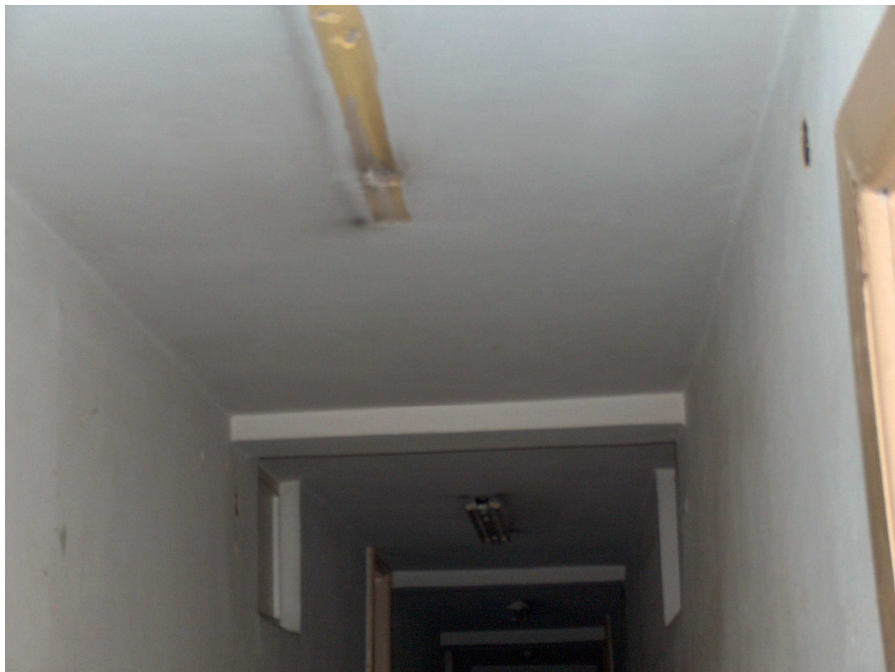
- **Stropy i wieńce** – nie wykonano odkrywek. Na podstawie dostępnej dokumentacji archiwalnej oraz wizji lokalnej stwierdza się, że stropy wykonano żelbetowe prefabrykowane z płyt ŁPS. Stropy oparte na podciągach żelbetowych gr. ok.30cm i filarach murowanych. Na ścianach zewnętrznych wykonano wieńce żelbetowe. Brak ugięć i zarysowań. **Stan techniczny dobry.**

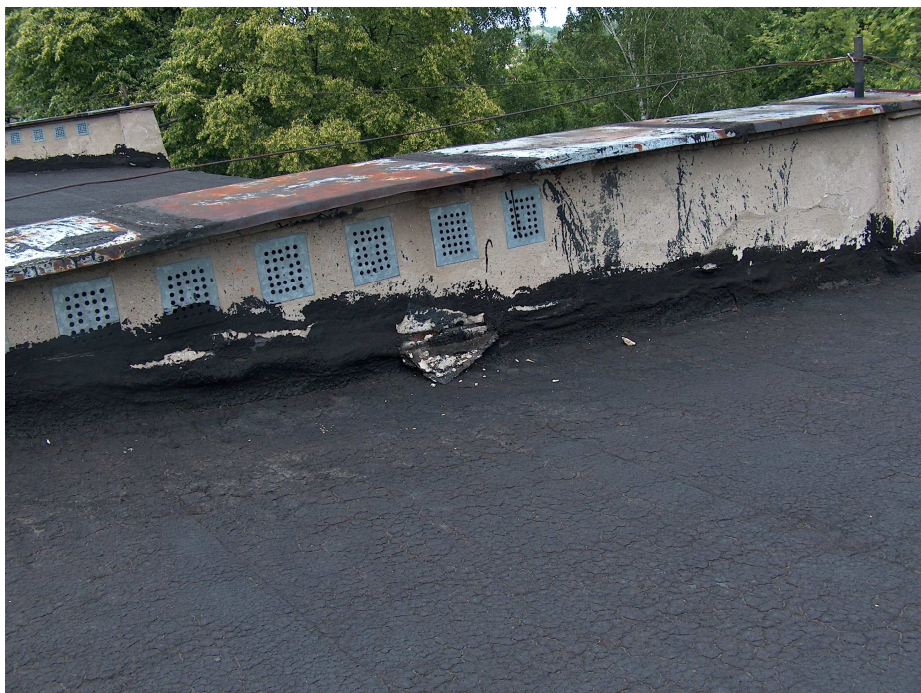
- **Kominy** – kominy murowane z cegły pełnej wyprowadzone ponad dach w postaci murów ogniowych. Stwierdzono istnienie ciągu kominowego poprowadzonego przez wszystkie kondygnacje nie wyprowadzonego ponad dach. **Stan techniczny dobry.**

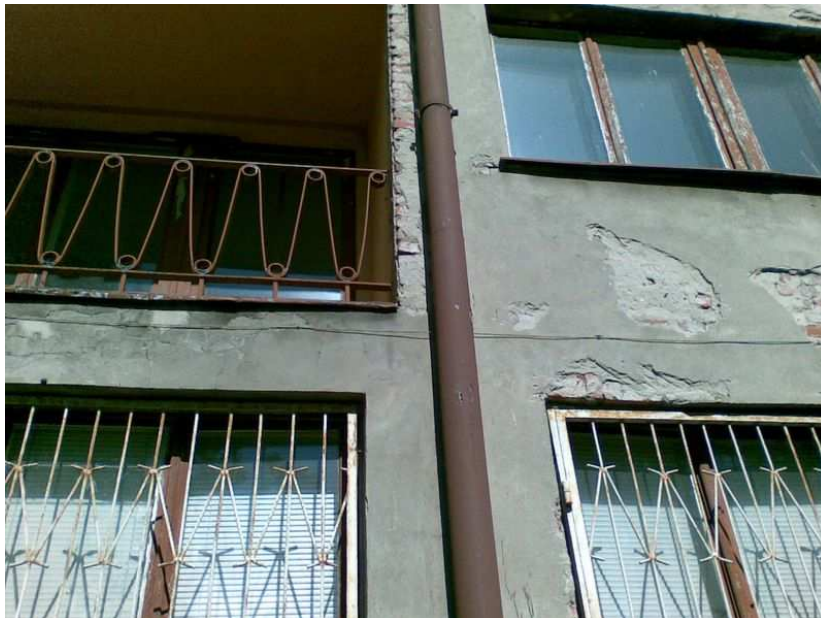
- **Ścianki działowe** – murowane z cegły dziurawki oraz drewniane. **Stan techniczny dobry.**
- Tynki zewnętrzne – cementowo-wapienne. Stan techniczny zły.

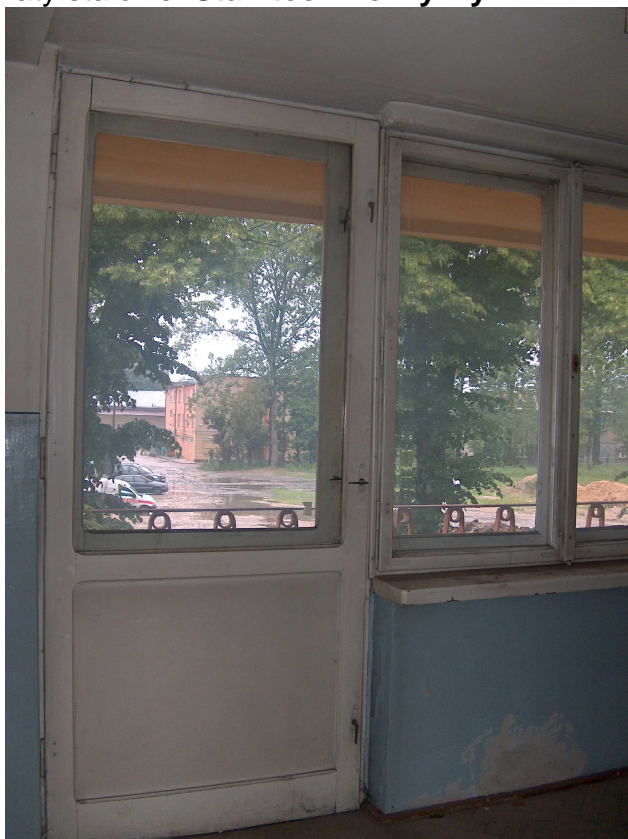
- **Stolarka okienna** – drewniana, nieszczelna, powypaczana. W części okien kraty stalowe. **Stan techniczny zły.**

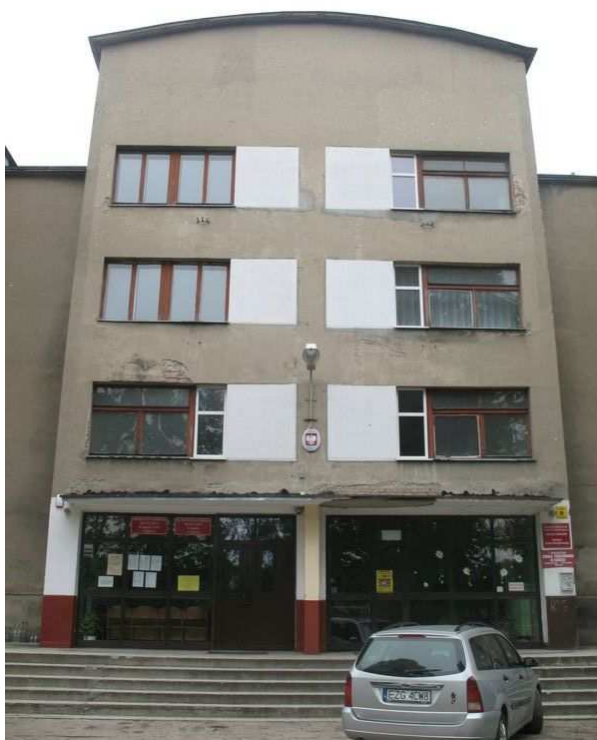
- **Stolarka drzwiowa zewnętrzna** – aluminiowa i stalowa, nowa. **Stan techniczny dobry.**

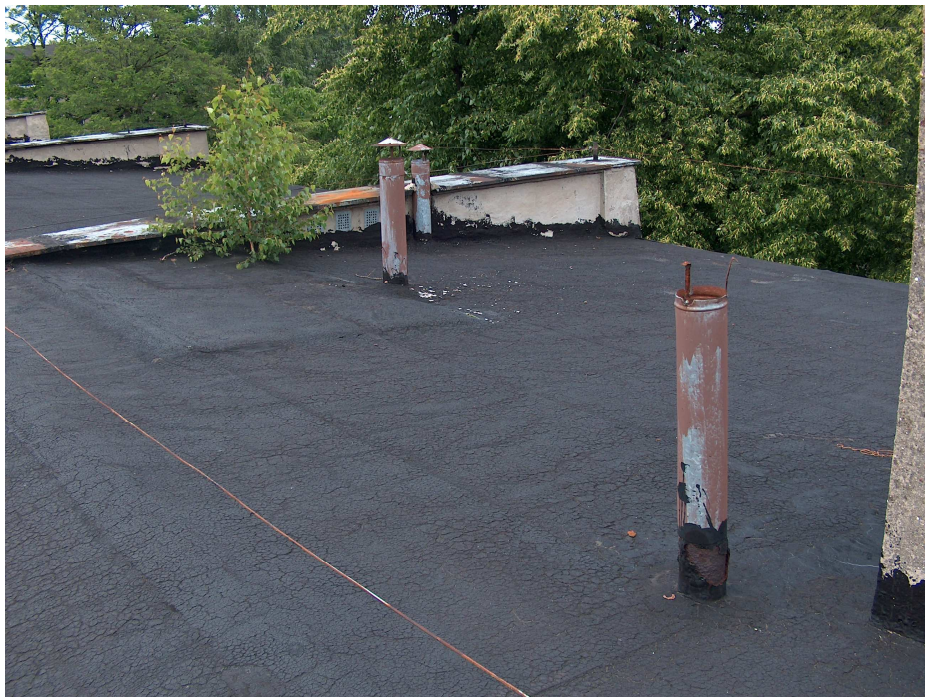
- **Pokrycie dachu** – papa asfaltowa, widoczne spękania oraz erozja biologiczna. **Stan techniczny zły.**

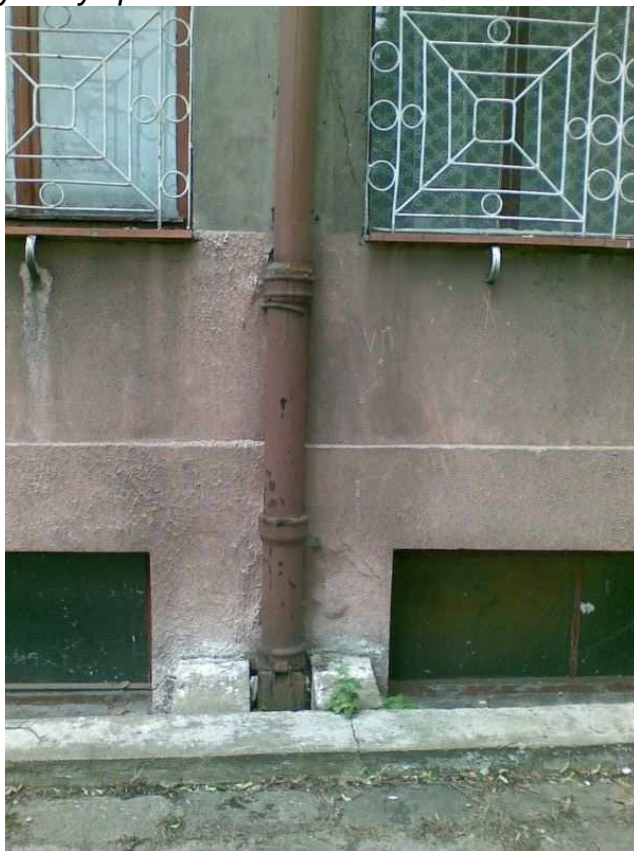
- **Obróbki blacharskie** – kominów i ogniomurów z blachy ocynkowanej. **Stan techniczny dobry.**
- *Rynny i rury spustowe* – stalowe i żeliwne. Stan techniczny dobry.

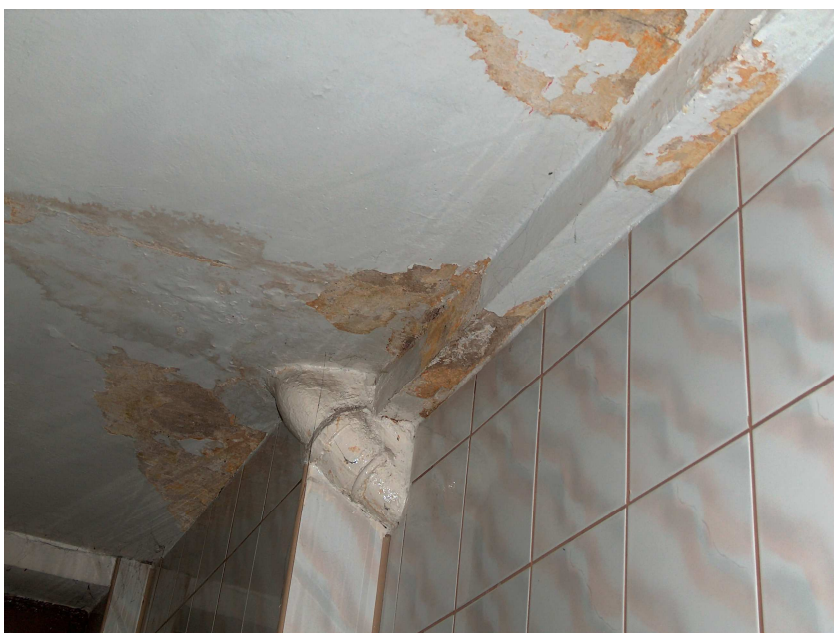
- **Instalacja wody** – z sieci miejskiej, instalacja sprawna. **Stan techniczny dobry.**
- Instalacja kanalizacji sanitarnej – do sieci miejskiej, rury żeliwne; widoczne nieszczelności. Stan techniczny dostateczny.

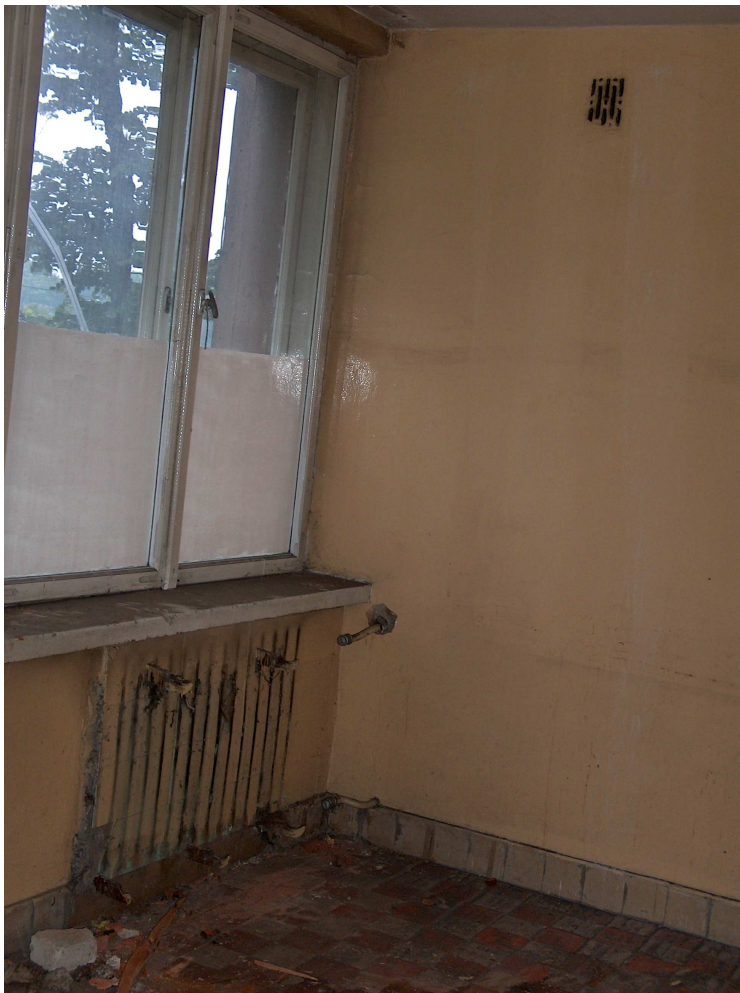
- *Instalacja kanalizacji deszczowej* – do sieci miejskiej, rury spustowe żeliwne. Stan techniczny dobry.
- ***Instalacja centralnego ogrzewania*** – z sieci z Zakładów Boruty. Rury i grzejniki żeliwne; instalacja częściowo zdemontowana. W pomieszczeniach użytkowanych instalacja sprawna, w pomieszczeniach nieużytkowanych - zdewastowane. **Stan techniczny dostateczny.**

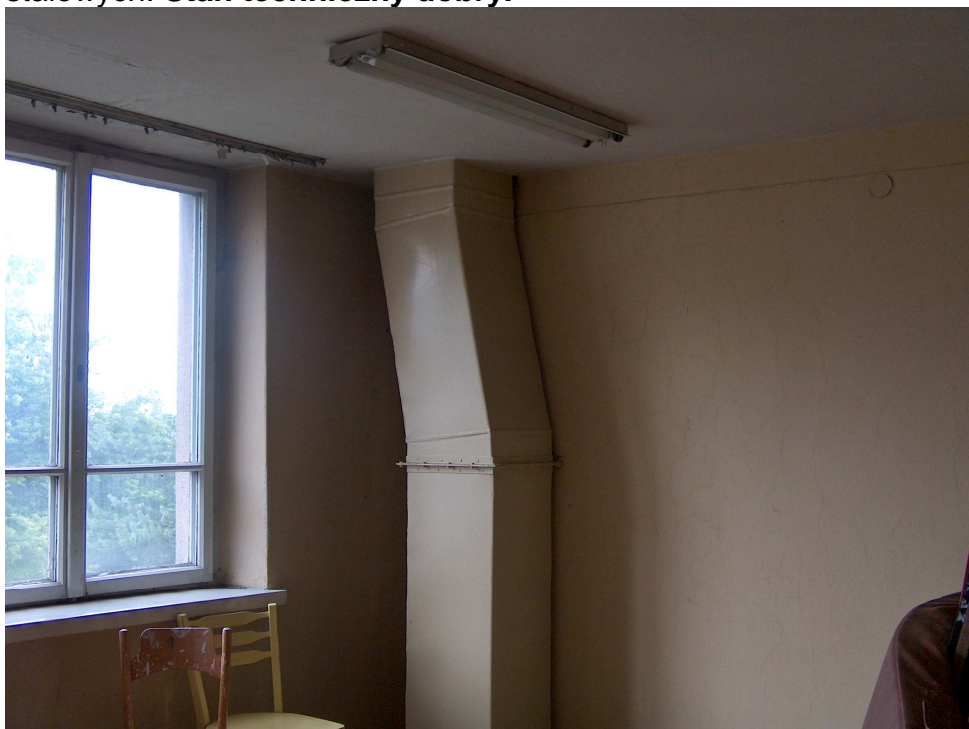
- **Kominy** – stwierdzono istnienie 2 ciągów wentylacyjnych z rur stalowych. **Stan techniczny dobry.**

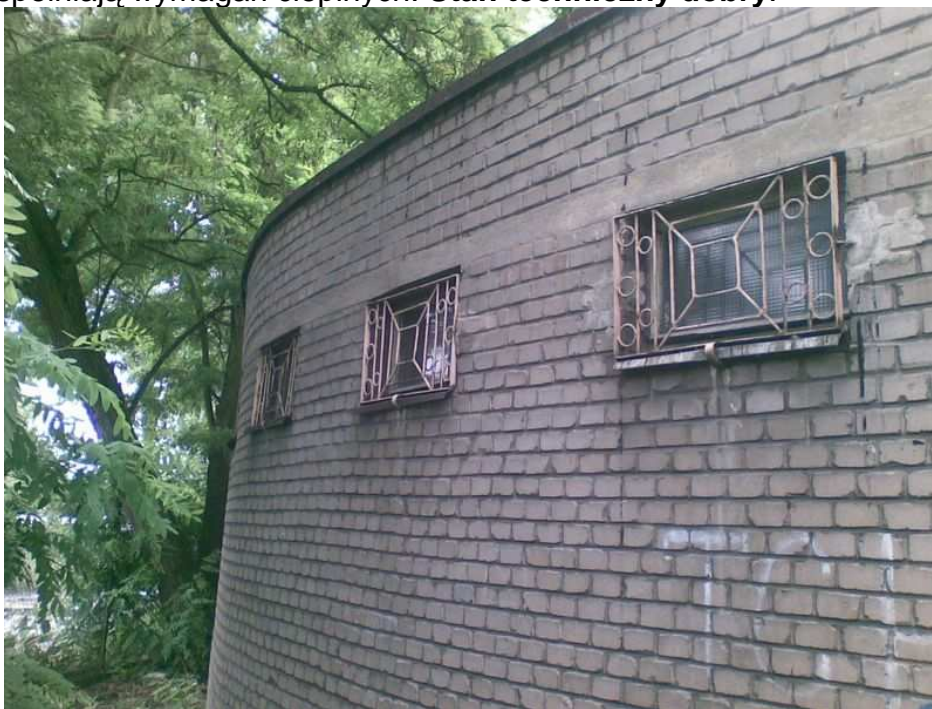
- **Fundamenty** – ławy żelbetowe monolityczne. **Stan techniczny dobry.**
- **Ściany zewnętrzne** – murowane z cegły silikatowej białej, jednowarstwowe, nieocieplone, o różnej grubości – 40-45cm. Ściany nie spełniają wymagań cieplnych. **Stan techniczny dobry.**

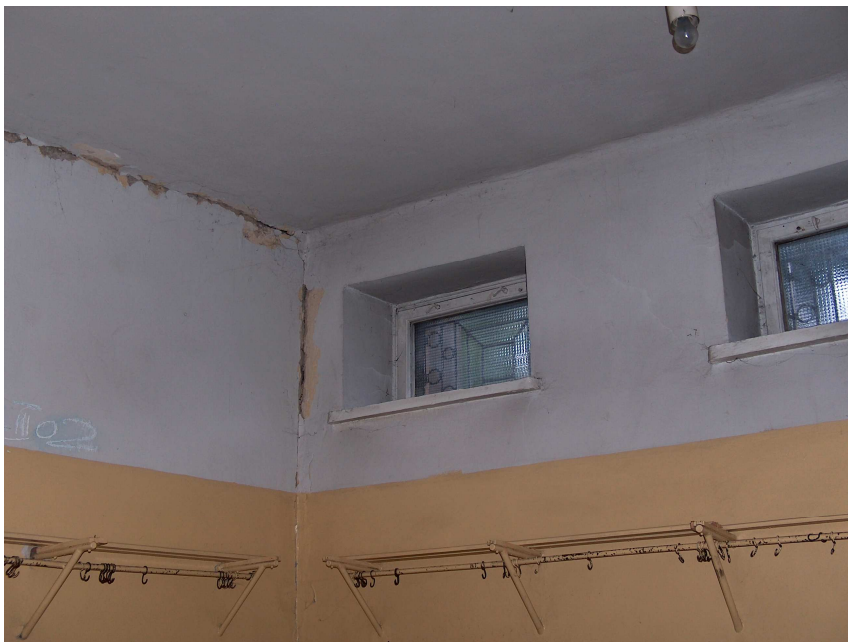
- **Ścianki działowe** – murowane z cegły dziurawki oraz drewniane. **Stan techniczny dobry.**
- **Tynki zewnętrzne** – budynek nieotynkowany.
- **Tynki wewnętrzne** – cementowo-wapienne. Stan techniczny dobry.
- **Posadzki i podłogi** – lastriko. Stan techniczny dobry.
- **Stolarka okienna** – drewniana. W oknach kraty stalowe. Stan techniczny dostateczny.

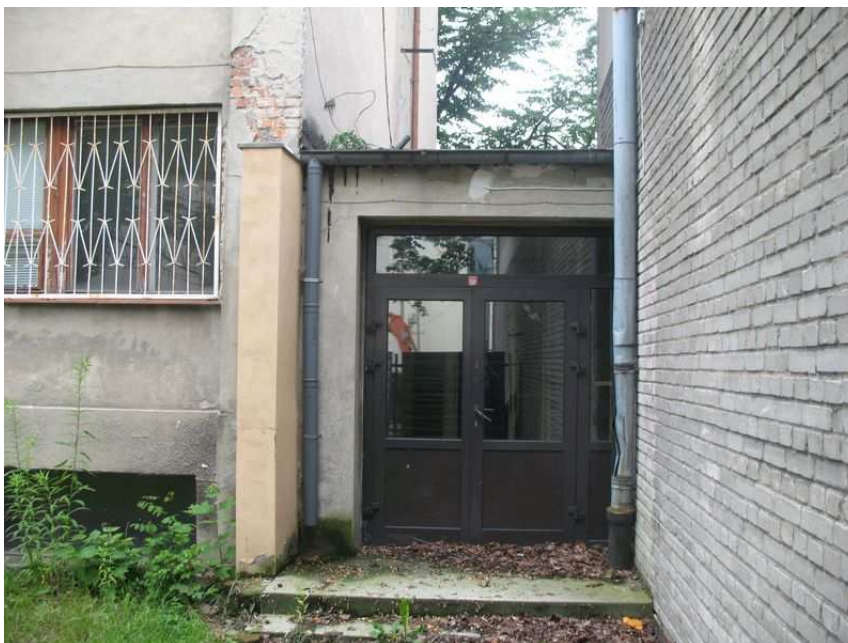
- *Stolarka drzwiowa zewnętrzna* – aluminiowa, nowa. Stan techniczny dobry.

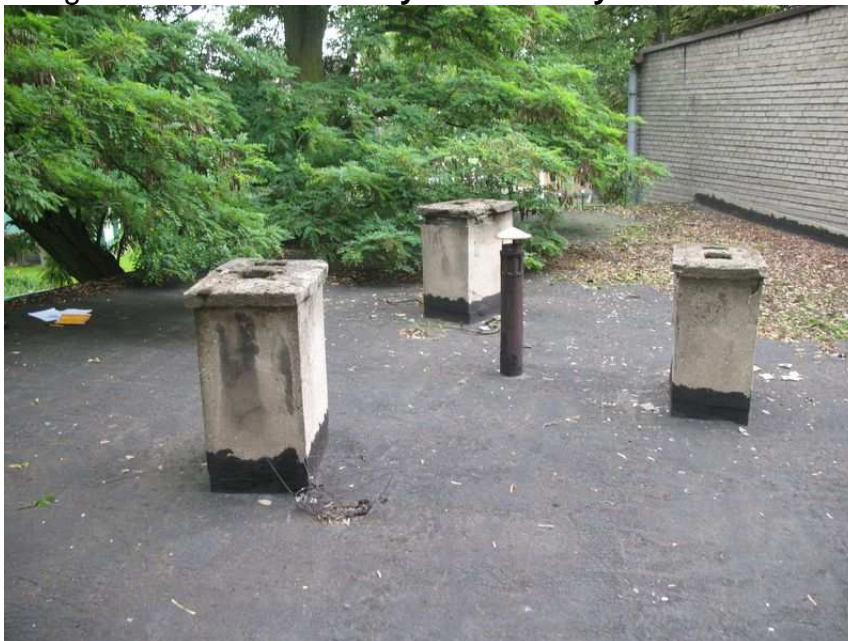
- **Pokrycie dachu** – papa asfaltowa, widoczne spękania oraz erozja biologiczna. **Stan techniczny dostateczny.**

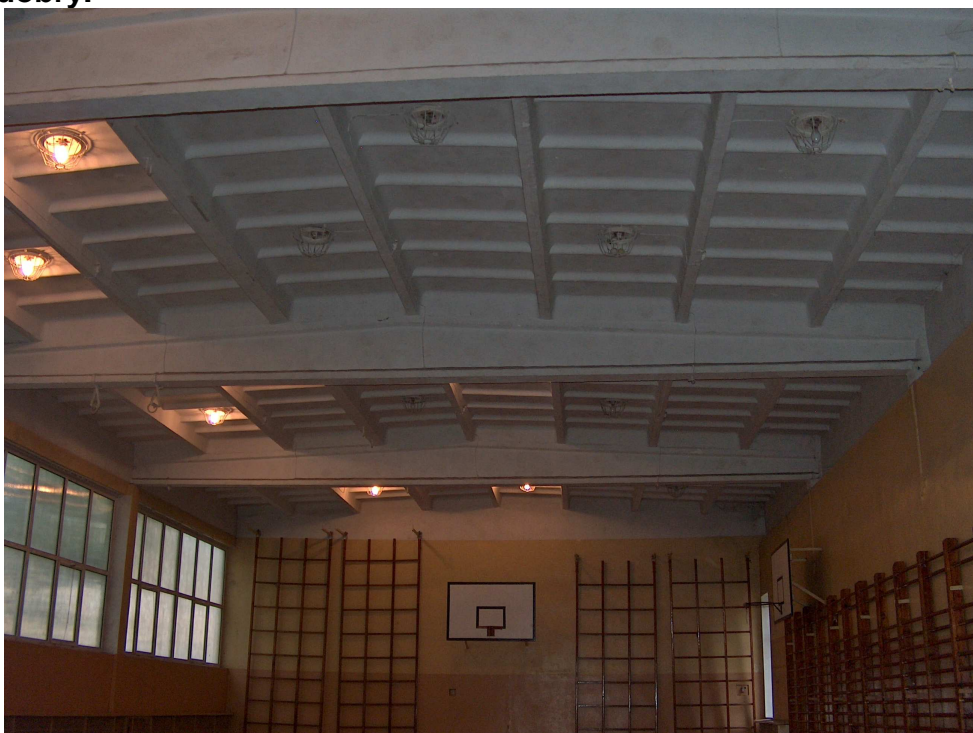
- **Fundamenty** – ławy żelbetowe monolityczne. **Stan techniczny dobry.**
- **Ściany zewnętrzne** – murowane z cegły pełnej, jednowarstwowe, nieocieplone, o grubości ok. 54cm. Ściany nie spełniają wymagań cieplnych. **Stan techniczny dobry.**
- **Stropodach** – płyty dachowe żelbetowe prefabrykowane oparte na dźwigarach strunobetonowych. Brak ugięć i zarysowań. **Stan techniczny dobry.**

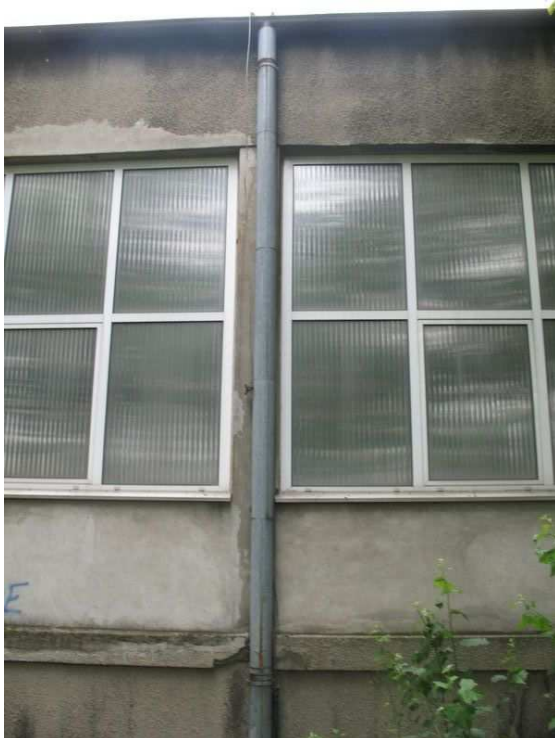
- *Stolarka okienna* – PCW. Stan techniczny dobry.
