Opracowanie nr 08/CUT/2017

**Ekspertyza techniczna pomnika Stu Straconych  
przy Placu Stu Straconych w Zgierzu**

Łódź, dnia 11.08.2017

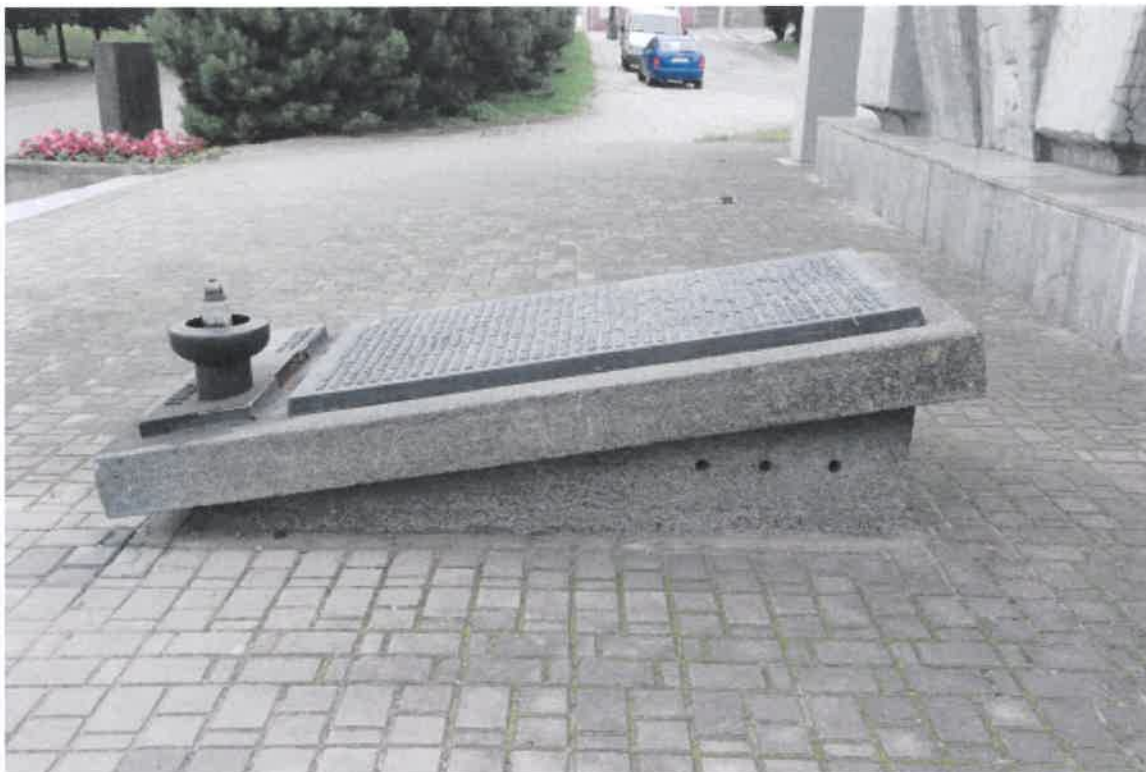
Widok poziomej tablicy pamięci

Konstrukcja tablicy w stanie dostatecznym. Wierzchnia warstwa posiada ślady wieloletniej eksploatacji, zabrudzeń, zacieków stearyny. Podstawa mniejszej płyty pamiątkowej wykonana ze stali - zardzewiała i uszkodzona.
