Niniejszy rysunek inwentaryzacyjny  
wykorzystano dla potrzeb ekspertyzy  
za zgodą właściciela budynku

Zak. 2  
RYS. 6

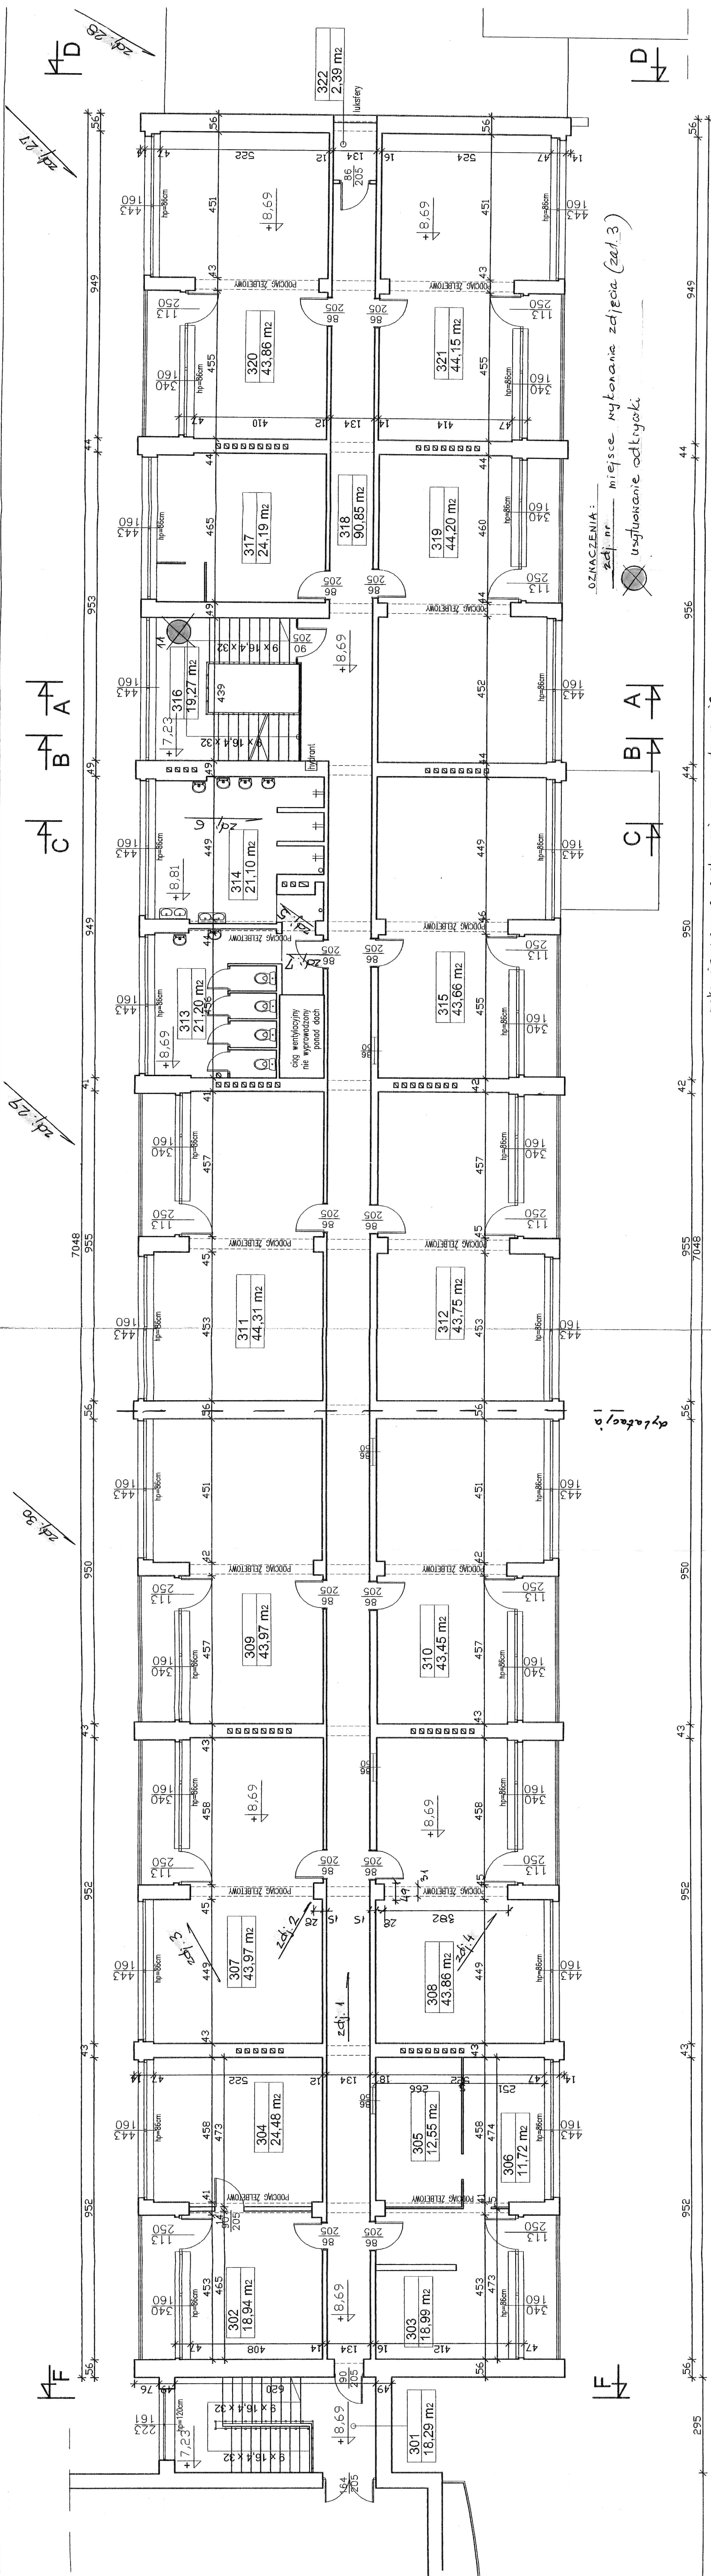
okrycie papowe suche, zniszczone, do wymiany  
płyty dachowe, żelbetowe, typu II

shop DMS  
zbroj. belek 2φ16

11 odkrywkę stropo-  
dach nad awaryjną  
klatką schodową

otwór kontrolny na-  
miercono ~ 80 cm od  
ściany zewnętrz.

Numeracja pomieszczeń podana na  
rysunku nie jest zgodna ze stanem  
faktycznym.
