SŁUPEK OGRODZENIA BETONOWY

BIURO PROJEKTOWO-INWESTYCYJNE "PAMAR"			
ul.Kopernika 33C/19 95-015 Główno			
Nazwa inwestycji	Projekt przebudowy Targowiska Miejskiego w Zgierzu		
Adres	ul. Plac Targowy 11A, Z-122 ZGIERZ DZIAŁKA NR EWID. 229/12, 229/11, 229/7, 229/4		
Inwestor	Gmina Miasto Zgierz Plac Jana Pawła II 16, 95-100 Zgierz		
Tytuł rysunku	Inwentaryzacja fragmentu ogrodzenia	Nr rys.	I-1
Projektant:	mgr inż. Krzysztof Hemka LOD/0858/POOK/08	Podpis:	Skala : 1 : 20
Projektant architektury:	mgr inż. arch. Anna Pichlińska 502/94/WŁ	Podpis:	Data : 12.2016

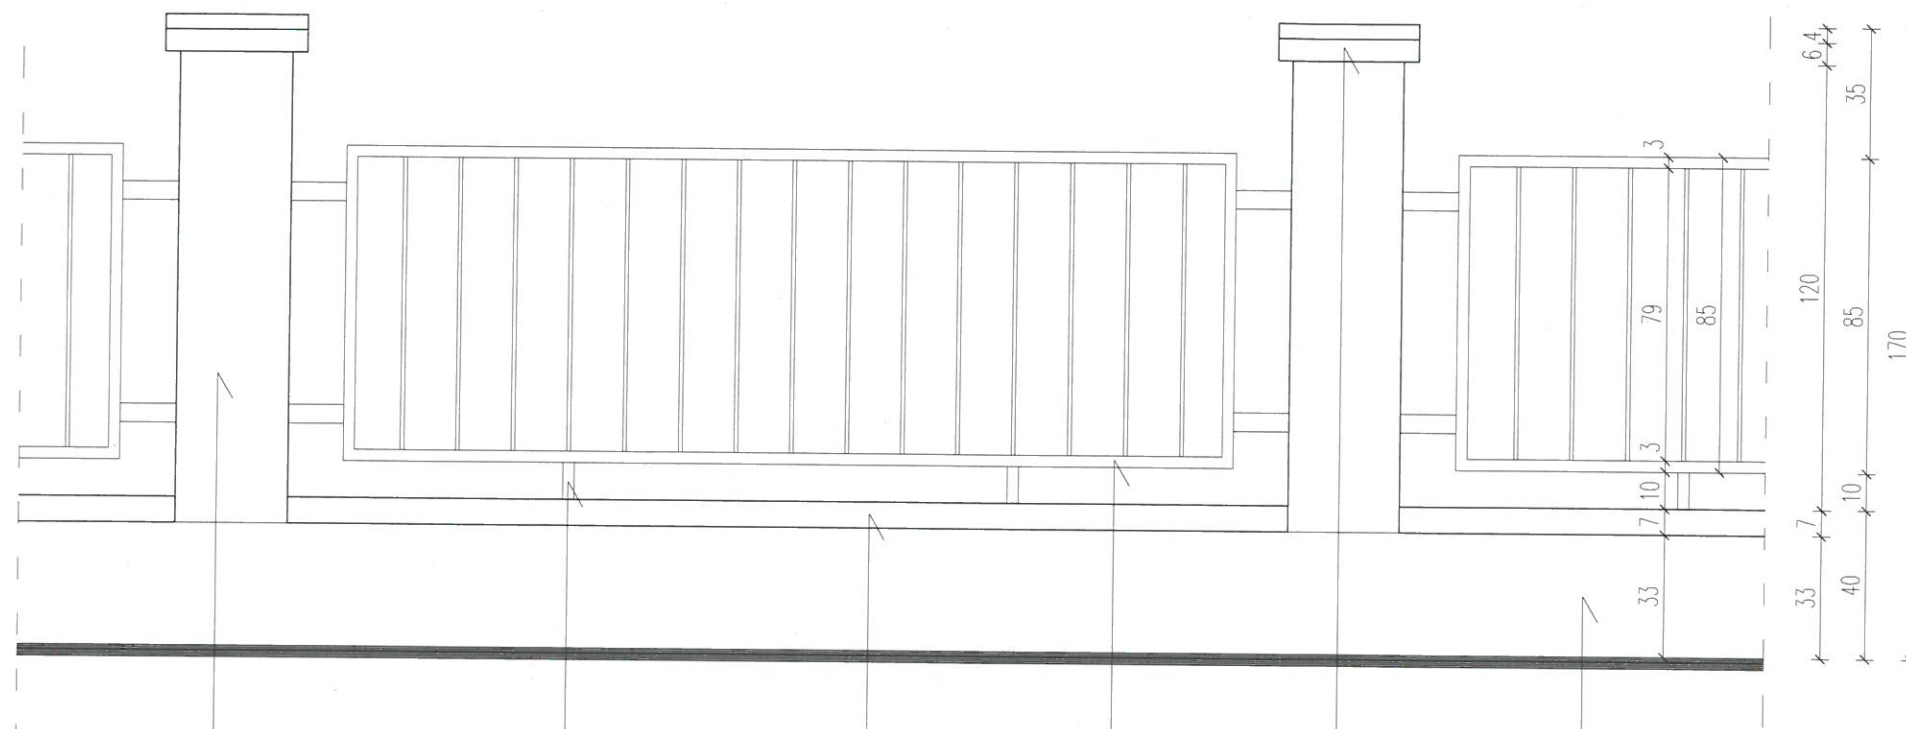
# WIDOK Z BOKU

stan techniczny średni, pęknięcia tynku i wykruszenia farby

MOCOWANIA PRZĘSEŁ OGRODZENIOWYCH, STALOWE

pręty mocujące zesparowane z przętami, zakotwiczone w słupie

WIERZCHNIA PŁYTA PODMURÓWKI

stan techniczny średni, liczne pęknięcia tynku, brak elementu w niektórych przętach ogrodzenia

PRZĘSŁO OGRODZENIA STALOWE

rama przęsta o przekroju kwadratowym w dobrym stanie technicznym, wypełniona prętami stalowymi w dobrym stanie technicznym – zdarzają się ubytki ilościowe prętów oraz skrzywienia na wskutek dewastacji

CZAPKA SŁUPA OGRODZENIOWEGO

stan techniczny dobry, zdarzają się brakujące czapki w słupie na wskutek ich odklejenia i dewastacji

BETONOWA PODMURÓWKA

stan techniczny średni, liczne pęknięcia i odspojenia tynku, zarastanie roślinnością, widoczna korozja betonu, zabrudzenia i wykruszenia farby
